Asiakirjatyyppi  
Kunnostuksen loppuraportti

Päivämäärä  
Helmikuu 2020

# ÄÄNEKOSKEN VANHA SAHA-ALUE PILAANTUNEEN MAAN KUNNOSTUS

Projekti Äänekosken vanhan saha-alueen pilaantuneen maan kunnostus  
Projekti nro 1510037824-003  
Vastaanottaja Äänekosken kaupunki  
Asiakirjatyyppi Kunnostuksen loppuraportti  
Päivämäärä 12.2.2020  
Versio 1  
Laatija Minna Urpanen, Marjaana Salonen, Ramboll Finland Oy  
Tarkastaja Harri Görman, Ramboll Finland Oy  
Hyväksyjä Sami Pellinen, Äänekosken kaupunki  
Kuvaus Loppuraportti Äänekosken vanhan sahan alueella vuonna 2019 toteutetuista pilaantuneen maan kunnostustoimenpiteistä sekä lisätutkimuksista

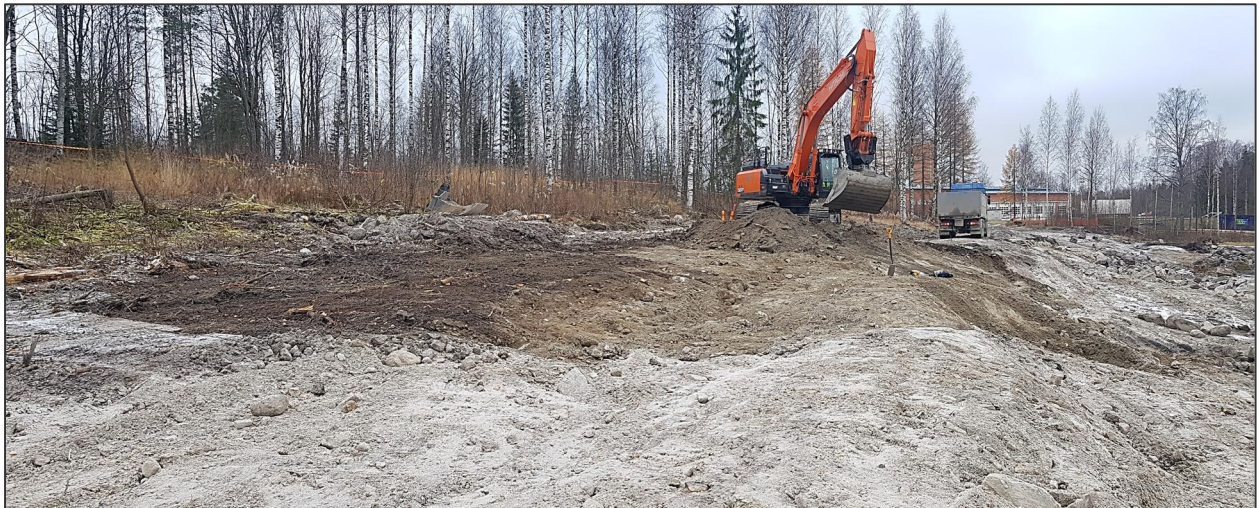
Kannen kuva Alueen kunnostusta etelä/lounaispäädyssä kunnostuksen loppuvaiheessa. Näkyvissä perusmaan pinta.

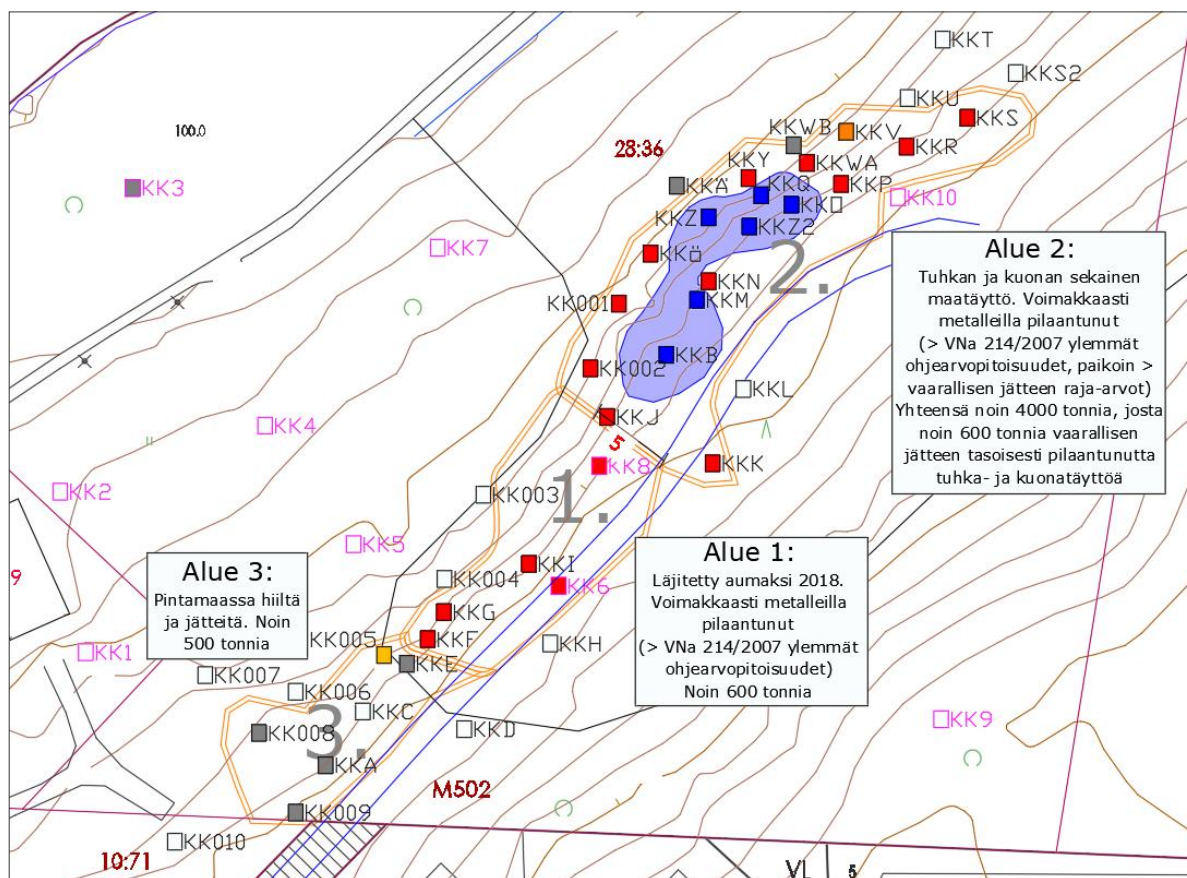
Aistinvaraisessa tarkastelussa tutkimuspisteissä havaittiin lähes poikkeuksetta sekalaisia jätteitä, kuten tiiltä, metallia, pahvia, keramiikkaa, lasia, nahkaa, luita, kattohuopaa ja kumia. Laboratorioanalyysissä todettiin myös kohonneita antimonin, arseenin, kadmiumin, kobolttin, kuparin, lyijyn, nikkelin ja sinkin pitoisuuksia yhteensä 26 maanäytteessä. Lisäksi neljässä (4) maanäytteessä todettiin kohonneita PAH-yhdisteiden pitoisuuksia ja kolmessa (3) maanäytteessä kohonneita öljyhiilivetyjen pitoisuuksia.

Kuva 3. Vanhan saha-alueen tutkimuspisteet 2018. Aikaisemmat kunnostustoimet kohdistuivat alueelle 1.

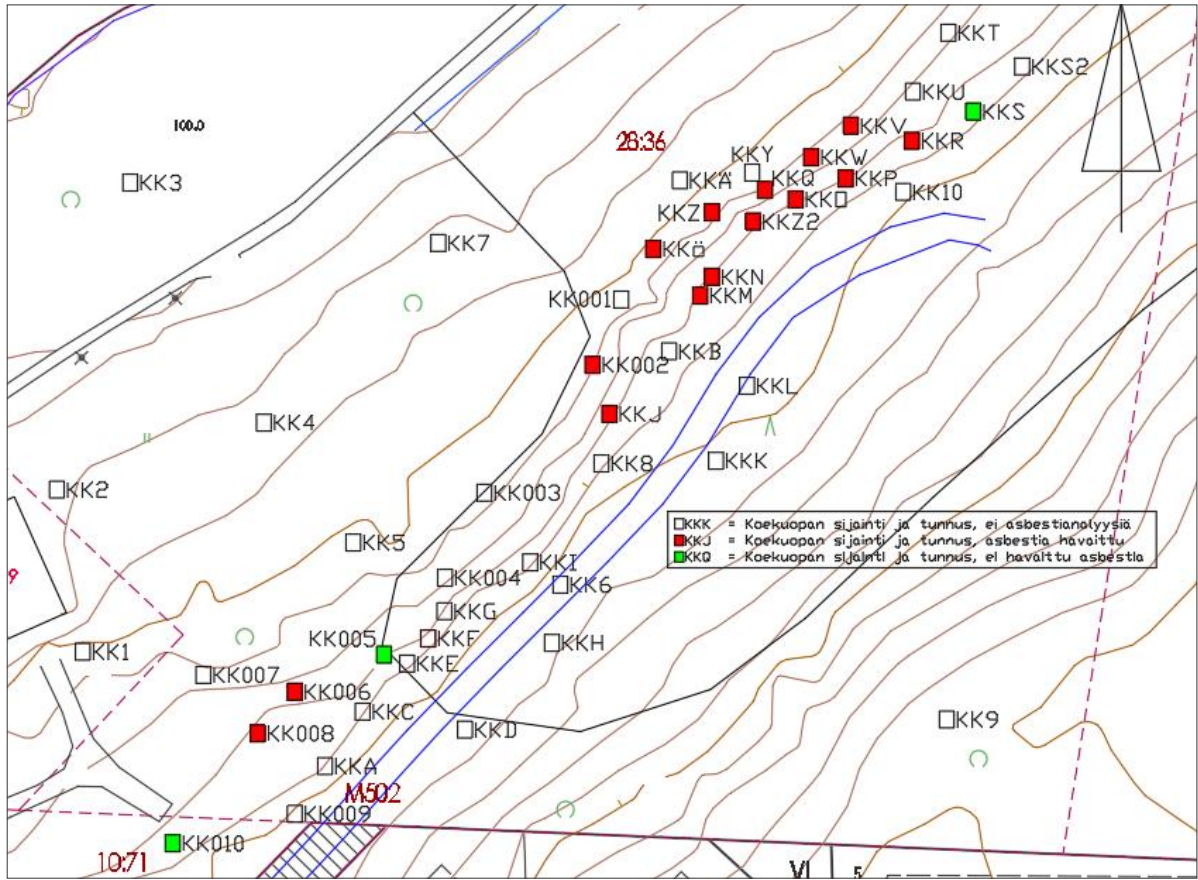
Kohteen maaperässä havaittujen rakennusjätteiden arvioitiin sisältävän asbestia, mikä varmistettiin näytteiden laboratorioanalyysillä. Kuitumaista antofylliittiä todettiin 14 eri näytteessä ja krysotiiliä (valkoinen asbesti) 3 eri näytteessä, joista yksi näyte oli jätekerrostumaa kuvaava kokoomanäyte. (Kuva 4) Asbesti on todennäköisesti peräisin rakennusjätteistä, kuten eristeistä ja kattomateriaaleista.

Asbestia todettiin esiintyvän alueen täyttömateriaaleissa yleisesti. Kokoomanäytteestä tehdyn kvantitatiivisen asbestimäärityksen perusteella asbestia todennäköisimmin sisältävä jäte- ja maatyttö sisältää asbestia 0,0033%.

Kuva 4. Asbestia sisältävien näytteiden sijainnit esitetty punaisella.

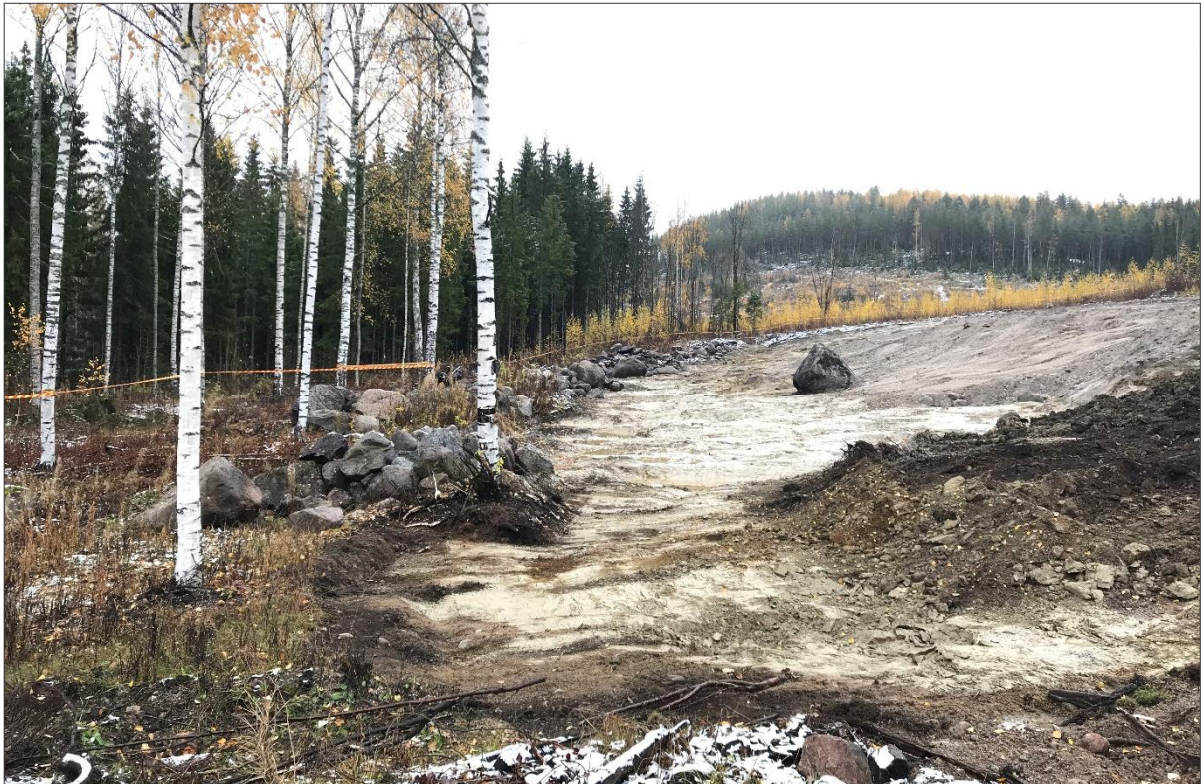
Kuva 5. Kaivualueen pohjoispää kaivettuna perusmaan pintaan saakka. Maa-aineksen seasta eroteltuja kiviä näkyy kaivualueen reunalla. Kuvan oikeassa laidassa näkyy tummempana poistettavaa, pilaantunutta maa-ainesta.

Kunnostusmenetelmänä sovellettiin massanvaihtoa siten, että kunnostustavoitteet ylittävänä pitoisuuksina haitta-aineita ja jätteitä sisältävät maa-ainekset poistettiin maaperästä kaivinkoneella kaivamalla. Kaivu ulottui kaivamattoman perusmaan pintaan saakka, johon maaperän haitta-ainepitoisuudet ja jätteisyys alueella loppuivat. (Kuva 5) Kaivutaso vaihteli perusmaan pinnan mukaisesti noin 0,1...2,3 m syvyyteen.

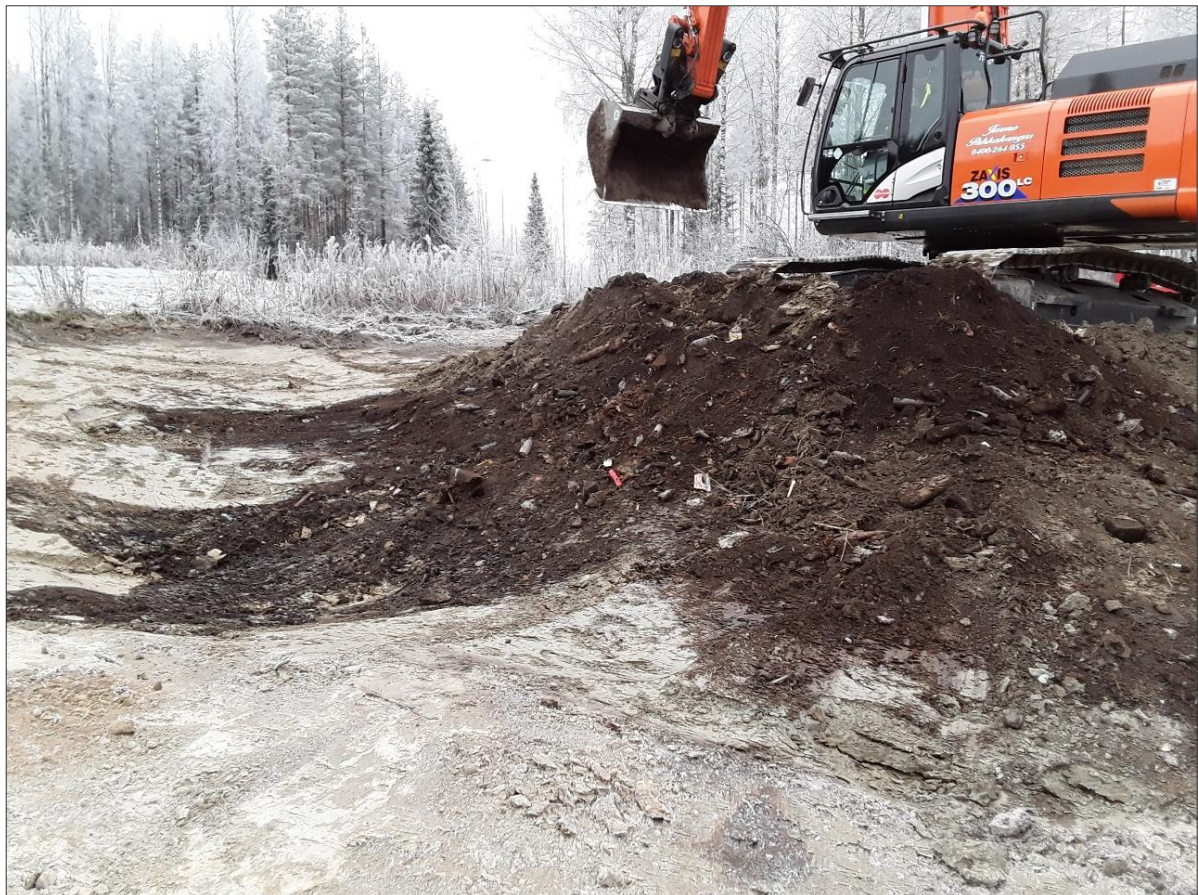
Kuva 6. Jätteitä sisältävän ja pilaantuneen maan kaivua kunnostusalueella 2. Jätteet ovat raekooltaan pieniä ja vaikea erottaa maa-aineksen joukosta.

Kaivumaat seulottiin seulakauhalla niillä alueilla, missä maaperässä havaittiin jätettä. (Kuva 6). Kaivumaista saatiin seulakauhalla eroteltua metallijätettä, joka toimitettiin hyötykäyttöön ja/tai kierrätykseen Lassila & Tikanoja Oyj:n vastaanottoaikaan Äänekoskelle. Muutoin pilaantuneet maa-ainekset, joihin oli sekoittunut jätettä, kuljetettiin pilaantuneina maa-aineksina vastaanottoaikaan.

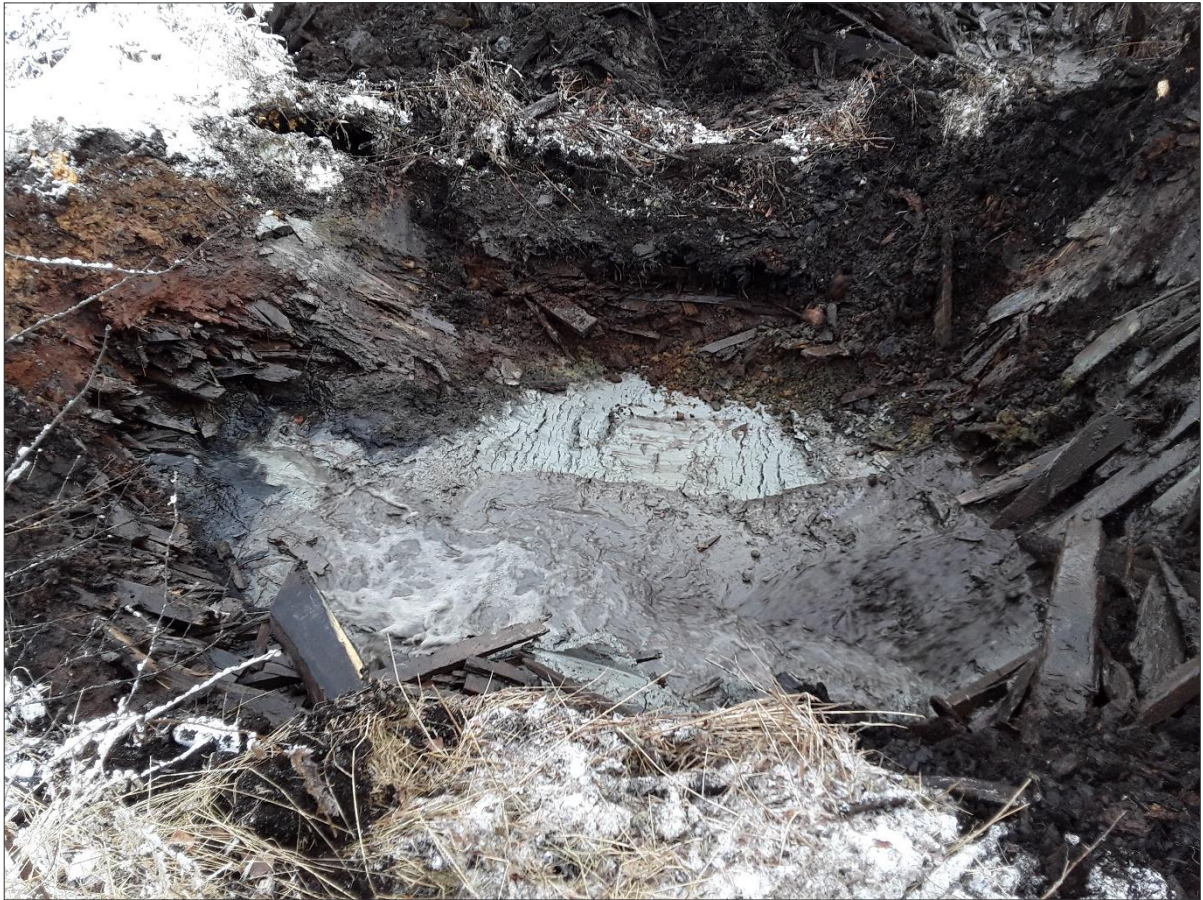
Kuva 7. Koekuoppa KK19B koostui lähes pelkästään lankkua ja rimaa ja sahanpurua sisältävästä kerroksesta, jossa kulki runsaasti vettä. Pohjalla näkyy savinen perusmaa.

Pisteessä KK19B antimonin (50-100 mg/kg), arseenin (300-670 mg/kg) ja elohopean (20-110 mg/kg) pitoisuudet ylittivät laboratorion analyysitulosten perusteella ylimmillään VNa 214/2007 mukaiset ylemmät ohjearvot, lyijyn pitoisuus (930-3680 mg/kg) ylitti ylimmillään ohjeellisen vaarallisen jätteen raja-arvon ja sinkin (230-310 mg/kg) ja kadmiumin (10-20 mg/kg) pitoisuudet ylittivät ylimmillään VNa 214/2007 mukaiset alemmat ohjearvot.
