## Äänekosken rakennuskulttuurin täydennysinventointilomake – Kohdekortti 160 Keski-Suomen museo 2006

**Alue:** Valion rakennukset

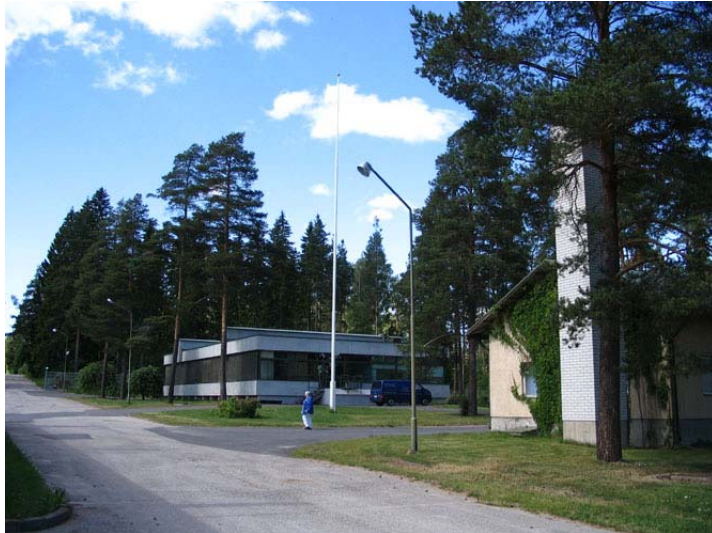
**Kohdekuva:**

**Lyhyt kuvaus:** Valion tehdas, jonka ensimmäinen osa valmistunut 1952. Vieressä vanha konttorirakennus v. 1956. Työntekijöiden asuinrakennuksina toimivat rivitalot, puinen 1958 ja kivinen 1956. sikalarakennus v. 1956.

Tehdasrakennukset  
vanhat osat sementtihakkipinta -tiili  
vihreät peltikatot

Kivinen rivitalo  
1956  
tiilirakenteinen  
tiiliosastointi asuntojen välillä  
tiili ja roiskerappauspinta  
4 asuntoa  
vinot portaat asuntoihin  
uudehko peltikatto

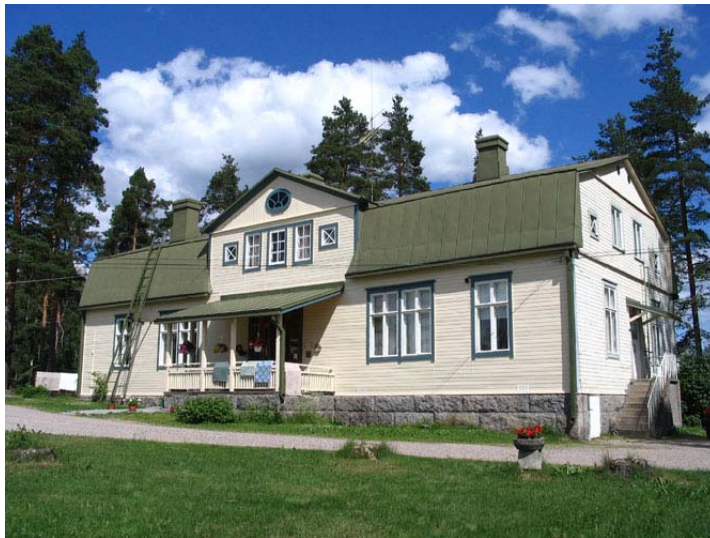
**Kohdekuva:**

**Vuonna 1917 valmistunut entinen Äänekosken ja Suolahden yhteinen pappila. Alkuperäisen ilmeensä säilyttänyt komea pappilarakennus on vaakavuorattu ja mansardikattoinen. Pihapiirissä myös hyväkuntoiset hirsipintaiset väentupa ja tallirakennukset samalta ajalta. Komea pihapiiri aukeaa länteen päin tehtaiden suuntaan, itäpuolella järvi.**

**kunto** kohtalainen

kattomuoto	jyrkkä mansardi
katto / räystäskoristeet	
kuistit / parvekkeet	sisääntulokuisti, pulpettikattoinen avokuisti
koristeaiheet / kaiv.	
(pohjatyyppejä)	
(salvostyyppiä)	
(aittatyyppiä)	
erityispiirteet	
lisätietoja	Rakennuksessa tällä hetkellä yksi ympärivuotinen vuokralainen, ja kesäisin hieman enemmän. Mm. komennus rakennusmiehet asuvat. Viime kesänä 25 henkeä. Kosteus ongelmia. Putket vuotaneet. Takaseinällä näkee miten ulkovuorauskin on rapistunut.

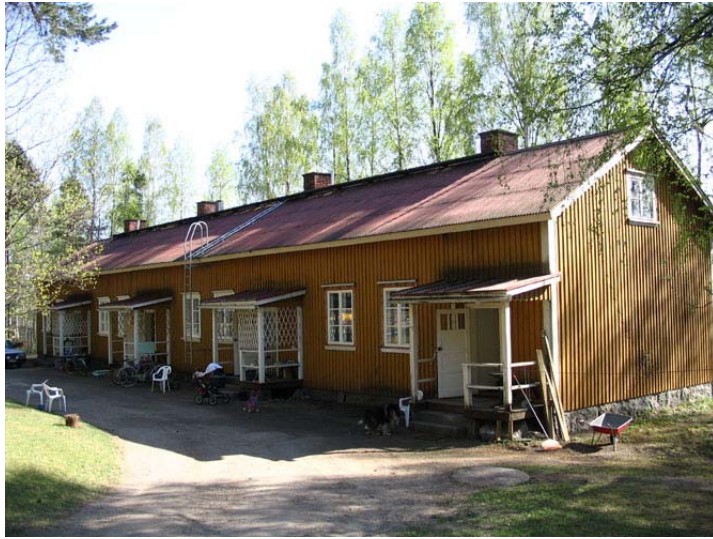
**Kohdekuva:**

**Lyhyt kuvaus:** VR:n työntekijöille rakennettuja pystylautavuorattuja asuinrakennuksia ja niiden kaksi punaiseksi maalattua ulkorakennusta sekä yhteis - sauna/pesutila. Julkisivuiltaan yhtenäisissä ja jonossa rautatien varrella olevissa yhden perheen, kolmen perheen ja neljän perheen taloissa on säilynyt alkuperäinen asu. Ne on 1940-luvulta eli normaaliraitaisen rautatien jälkeen rakennettu.

Sauna/pesuhuonerakennus, joka sijaitsee hieman sivussa metsikössä tien laidassa. Hirsipintainen lohkokiville rakennettu sauna on katettu betonikattotiilillä ja varsinkin katto on huonokuntoinen. Iso

piippu. Ikkunat ovat vanhat. Se on väritetty keltaiseksi kuten asuinrakennukset ja listat valkeat. On käytössä päivittäin, niin saunana kuin pesutilana. Tarvitsisi välitöntä kunnostusta.

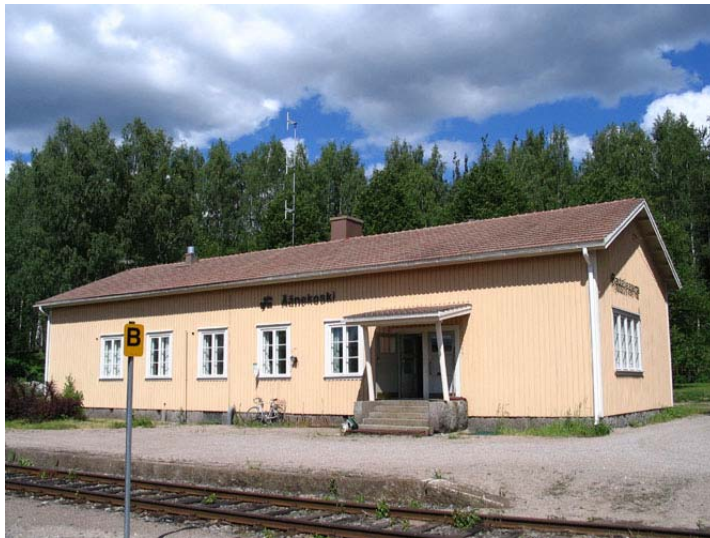
**Kohdekuva:**

**Lyhyt kuvaus:** Äänekosken 1940-luvulla valmistunut pystyrimavuorattu vanhat ikkunat ja betonikaton omaava rautatieasema on nykyisin vain tavaraliikennekäytössä. Vieressä varastorakennus.

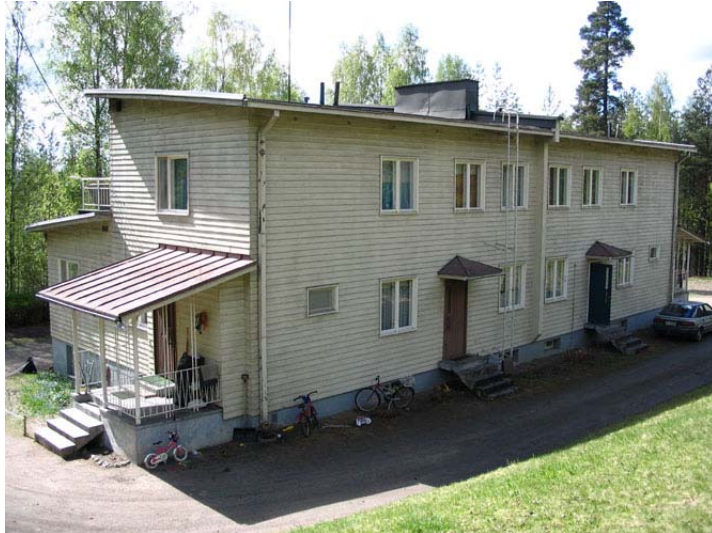
**Kohdekuva:**

**Lyhyt kuvaus:** Hiskinmäentiellä Äänemäen eteläpuolella ja Suolahdentien pohjoispuolella sijaitsevat kolme näyttävää puuvuorattua terassin sisältävää toimihenkilörakennusta 1950-luvulta.

B254  
v. 1958  
4 asuntoa  
huopakate  
alk. vuoraus ja ikkunat  
kuistit  
porrasaskelmat

B 253  
2 asuntoa  
vanha laudoitus  
uudet ikkunat  
terassi poistettu

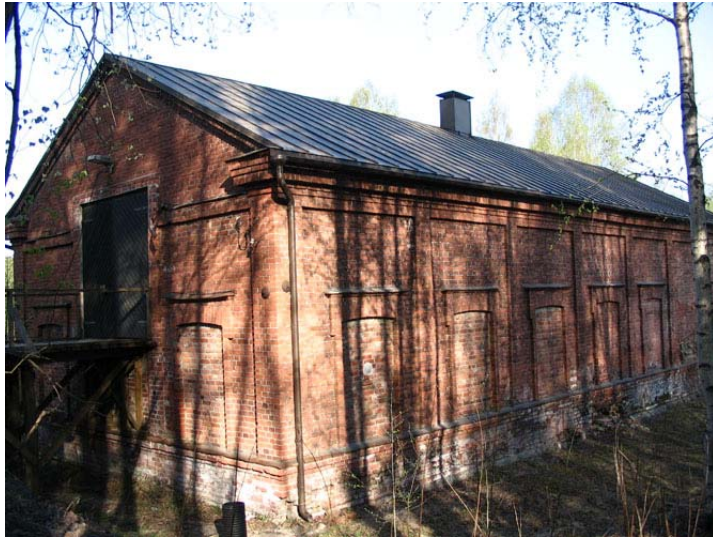
**Kohdekuva:**

**Lyhyt kuvaus:** 1800-luvun lopulla valmistunut punatiilinen entinen höyrysahan konehuone. Nykyisin huonokuntoinen hieman rapistunut tyylikäs on palolaitoksen varastorakennus.

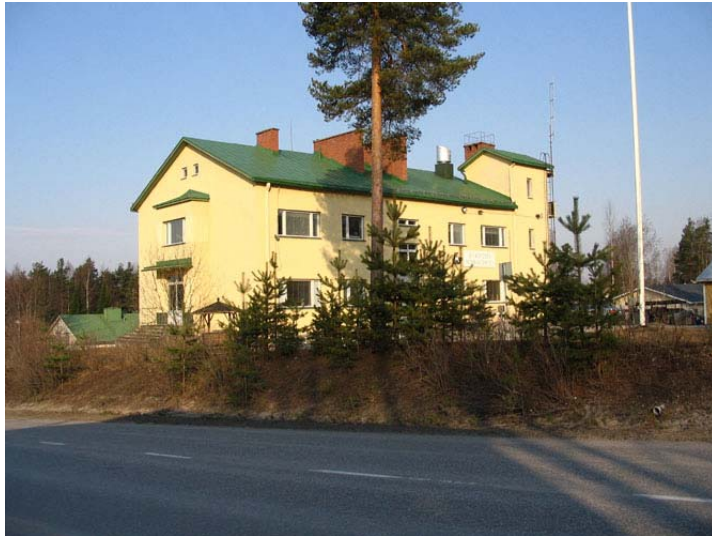
**Kohdekuva:**

**Lyhyt kuvaus:** **1900-luvun puolivälissä rakennettu rapattu tiilirakenteinen 2-kerroksinen nykyisin Ala-Keiteleen musiikkiopiston rakennus ja VPK:n toimitila. Tyyli puhdas aikakautensa hillittyä tyylikkyyttä edustava rakennus erottuu alueensa pienemmistä asuinrakennuksista.**

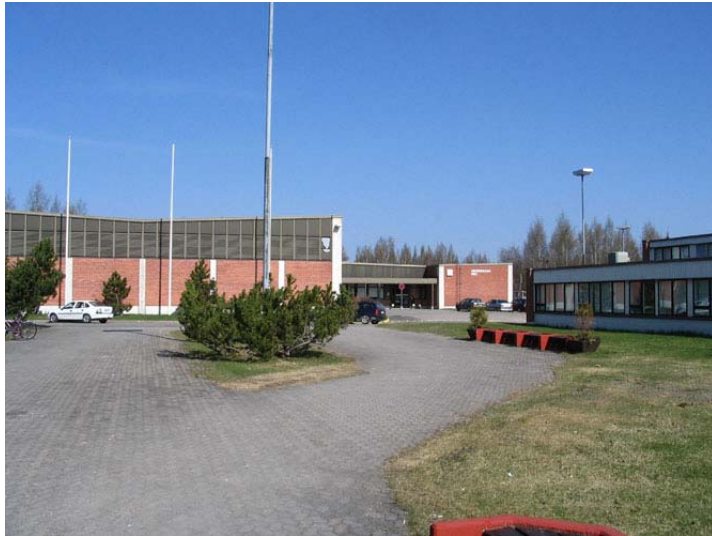
**Kohdekuva:**

**Lyhyt kuvaus:** Piilolanniemessä tehdään vieressä sijaitseva oppimiskeskuksen rakennuskompleksi. Matala aikakautensa rakennusmassaltaan vertikaalinen koulurakennus levittäytyy asuntoloineen laajalle alalle.

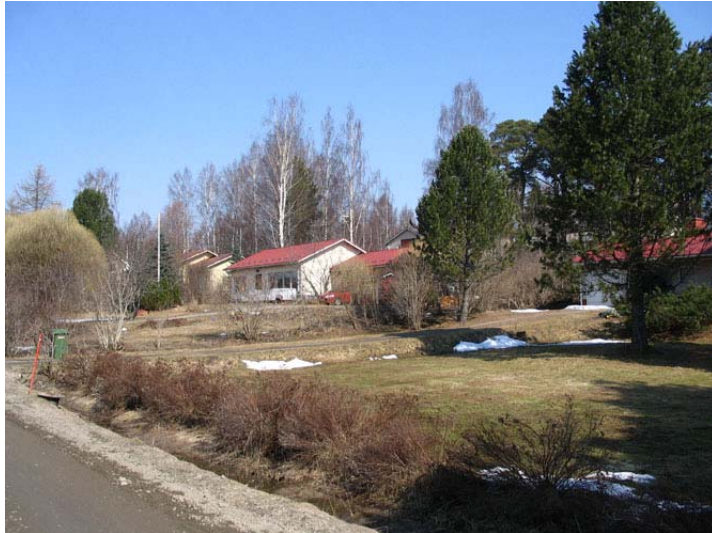
**Kohdekuva:**

**Lyhyt kuvaus:** Piilolanniemessä olevalla Eerolankadulla on kenties tehtaiden toimihenkilöiden asuinrakennuksia 1960-luvulta. Rapattuja matalia omakotitaloja on 4 kpl ja kadun päässä punatiilisiä omakotitaloja.

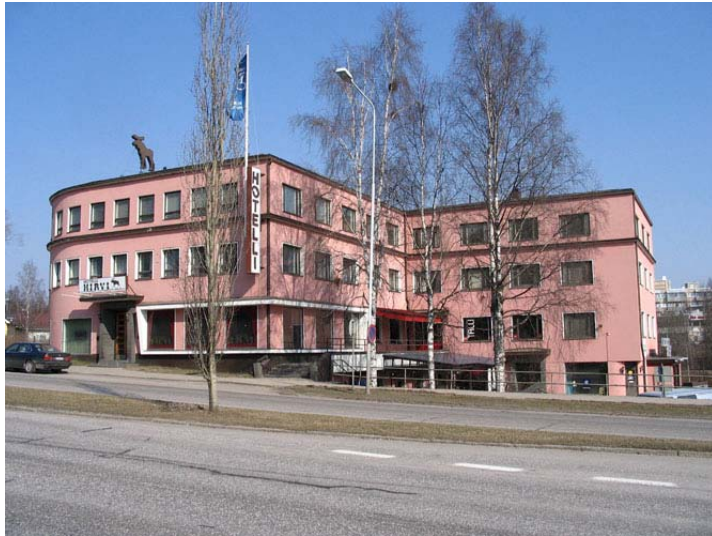
**Kohdekuva:**

Kohdetyyppi	Hotelli / ravintola
nykyinen käyttö	hotelli, ravintola, autokorjaamo
alkuperäinen käyttö	hotelli, linja-autojen huoltopaikka
rakennusaika	1938
suunnittelija	
korjausvuodet	1948, 1980-l
perustus	betoni
runko	tiili
kate	Konesaumattupelti
ulkovuoraus	rappaus
ulkovärit	vaalean punainen rappauspinta, seinä listat valkeat, ikkunat ruskeat ja valkeat, katto ja sokkeli ruskea
kerrosluku	alk. 2-kerrosta, myöh. 3-kerros, osin 4?
kunto	hyvä/kohtalainen
huoneluku	
sisäseinien pinnat	
korjaukset / laaj.	Uudet ikkunat 70-80-luvulla, 1987 kattotiilet, usein muutoksia
Rakennustyyli	funktionalistinen
Ikkunamallit	Hotellihuoneissa kahtatyyppiä: kapea, jossa puite alalaidassa ja leveämpi, jossa kummallakin laidalla tuuletusikkuna. Katutasolla isot 2,5*2,5m näyteikkunat, ruokasalin ja hotellin tilojen kohdalla

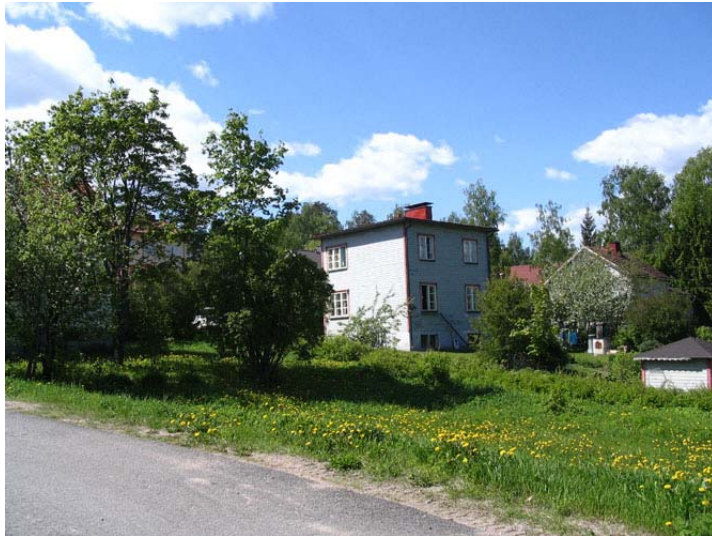
**Kohdekuva:**

**Lyhyt kuvaus:** Kotakennäntieltä lähtevällä Jousimiehenkadulla monimuotoista rakentamistyyliä 1920-luvulta lähtien. Kadun päässä olevaa rivitaloa lukuun ottamatta kaikki rakennukset kiinnostavia.

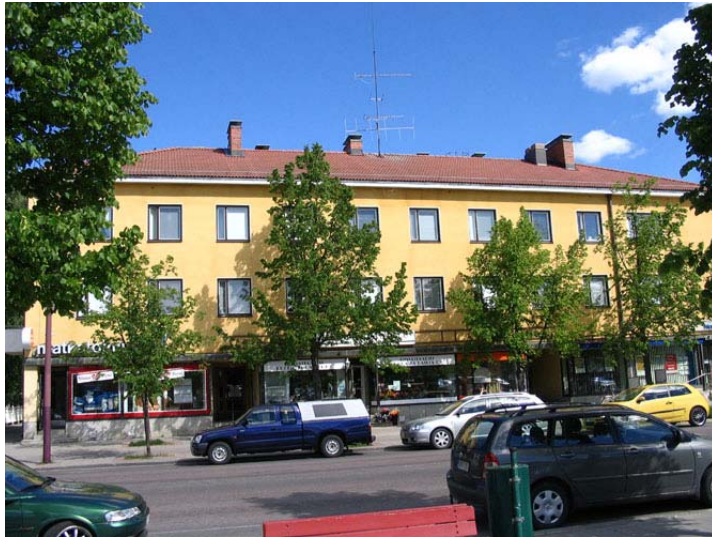
**Kohdekuva:**

**Lyhyt kuvaus:** Keskeisellä paikalla torin itäpuolella sijaitseva Erkki Huttusen suunnittelema vuonna 1950 valmistunut asuin- ja liikeyrrostalo. 3-kerroksista aumakattoista rakennusta on hieman peruskorjattu, mutta se on säilyttänyt tyyliinsä. Takasivulla taitepelteikattoinen tiilipintainen siipi.
