ÄÄNEKOSKEN KAUPUNKI , VANHAN SAHAN ALUE MAAPERÄN PILAANTUNEI SUUDEN LISÄTUTKIMUKSET 2018

Päivämäärä 29.3.2019
Laatija Pauliina Salonen, Ramboll Finland Oy
Tarkastaja Harri Görman, Ramboll Finland Oy
Hyväksyjä Petri Konttimäki, Äänekosken kaupunki
Kuvaus Äänekosken vanhan sahan alueen maaperän pilaantuneisuuden
lisätutkimusten tutkimusraportti

Viite 1510037824-002

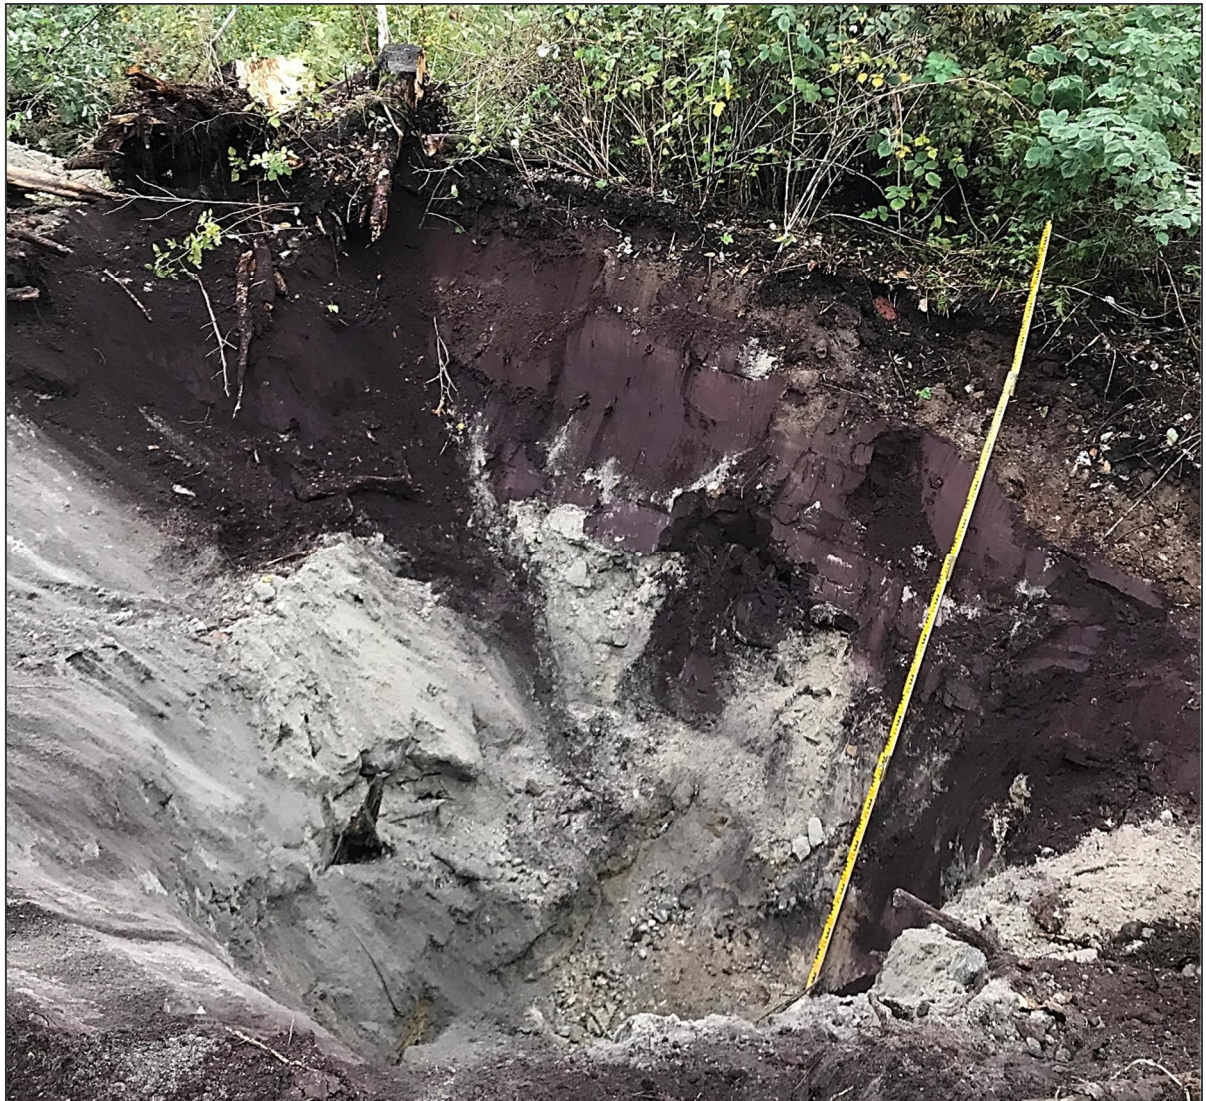
Kuva 3. Alueen 2 koekuoppa KKB. Kuopassa havaittavissa tumman violetti tuhka-/kuonakerros.

Alueen 2 maaperän pilaantuneisuutta ja jätteisyyttä tutkittiin koekuopista otettujen näytteiden perusteella. Alueelta havaittiin kerrostumia tuhka- ja/tai kuonajätetäyttöä sekä muusta jätteistä, kuten lasista, tiilestä, rakennusjätteestä (Kuva 3). Alueelle kaivettiin yhteensä 22 koekuoppaa (KKB, KKL – KKÖ sekä KK001 ja KK002). Jokaisesta koekuopasta otettiin eri maalajikerroksia edustavat kokoomanäytteet (1-5 näytettä/koekuoppa). Enimmillään näytteenotto ulotettiin noin 2,5 m syvyyteen maanpinnasta (arvioidun kaivamattoman perusmaan pintakerrokseen saakka). Alueelle 2 kohdistuneita näytteitä oli yhteensä 100 kpl.

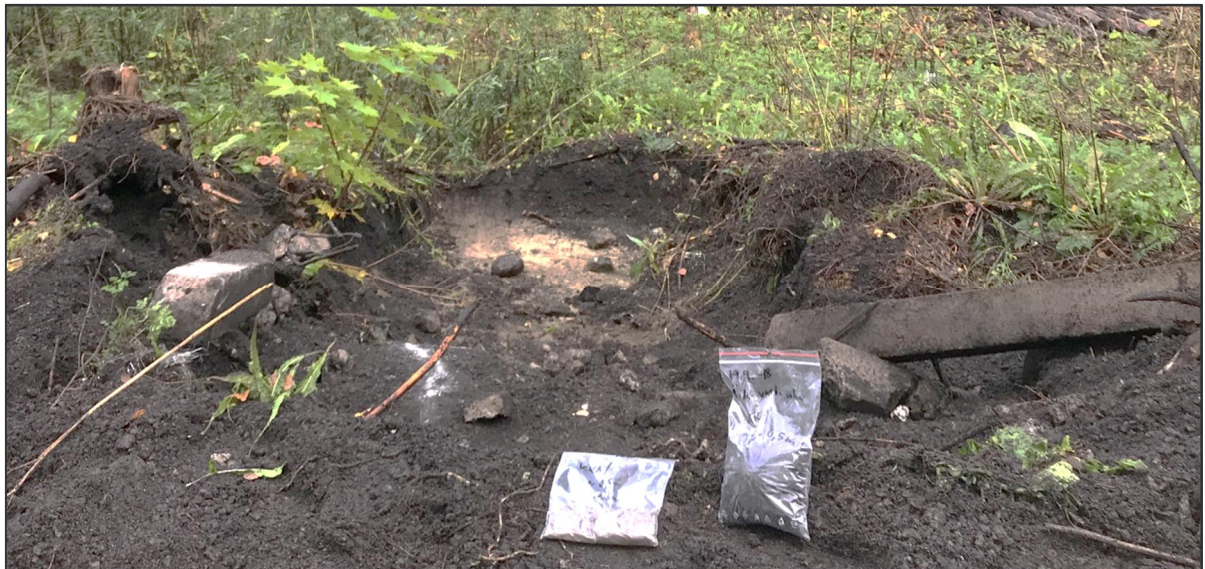
Kuva 4. Alueen 3 koekuoppa KKA. Alueen pintamaassa havaittiin hiiltä ja esimerkiksi kuvassa näkyviä betonijätteitä.

Alueen 3 pintamaassa havaittiin tutkimuksissa hiiltä ja lieviä raskasmetallipitoisuuksia tutkimusvaiheen kenttämittauksissa (Kuva 4). Alueelle kaivettiin yhteensä 10 koekuoppaa (KKA, KKC – KKE ja KK005 – KK010). Kuopista otetuista näytteistä analysoitiin metallien, PAH-yhdisteiden sekä mineraaliöljyjen C₁₀ – C₄₀ pitoisuuksia seuraavasti:
