Asiakirjatyyppi  
Kunnostuksen loppuraportti

Päivämäärä  
Helmikuu 2020

# ÄÄNEKOSKEN VANHA SAHA-ALUE PILAANTUNEEN MAAN KUNNOSTUS

Projekti Äänekosken vanhan saha-alueen pilaantuneen maan kunnostus  
Projekti nro 1510037824-003  
Vastaanottaja Äänekosken kaupunki  
Asiakirjatyyppi Kunnostuksen loppuraportti  
Päivämäärä 12.2.2020  
Versio 1  
Laatija Minna Urpanen, Marjaana Salonen, Ramboll Finland Oy  
Tarkastaja Harri Görman, Ramboll Finland Oy  
Hyväksyjä Sami Pellinen, Äänekosken kaupunki  
Kuvaus Loppuraportti Äänekosken vanhan sahan alueella vuonna 2019 toteutetuista pilaantuneen maan kunnostustoimenpiteistä sekä lisätutkimuksista

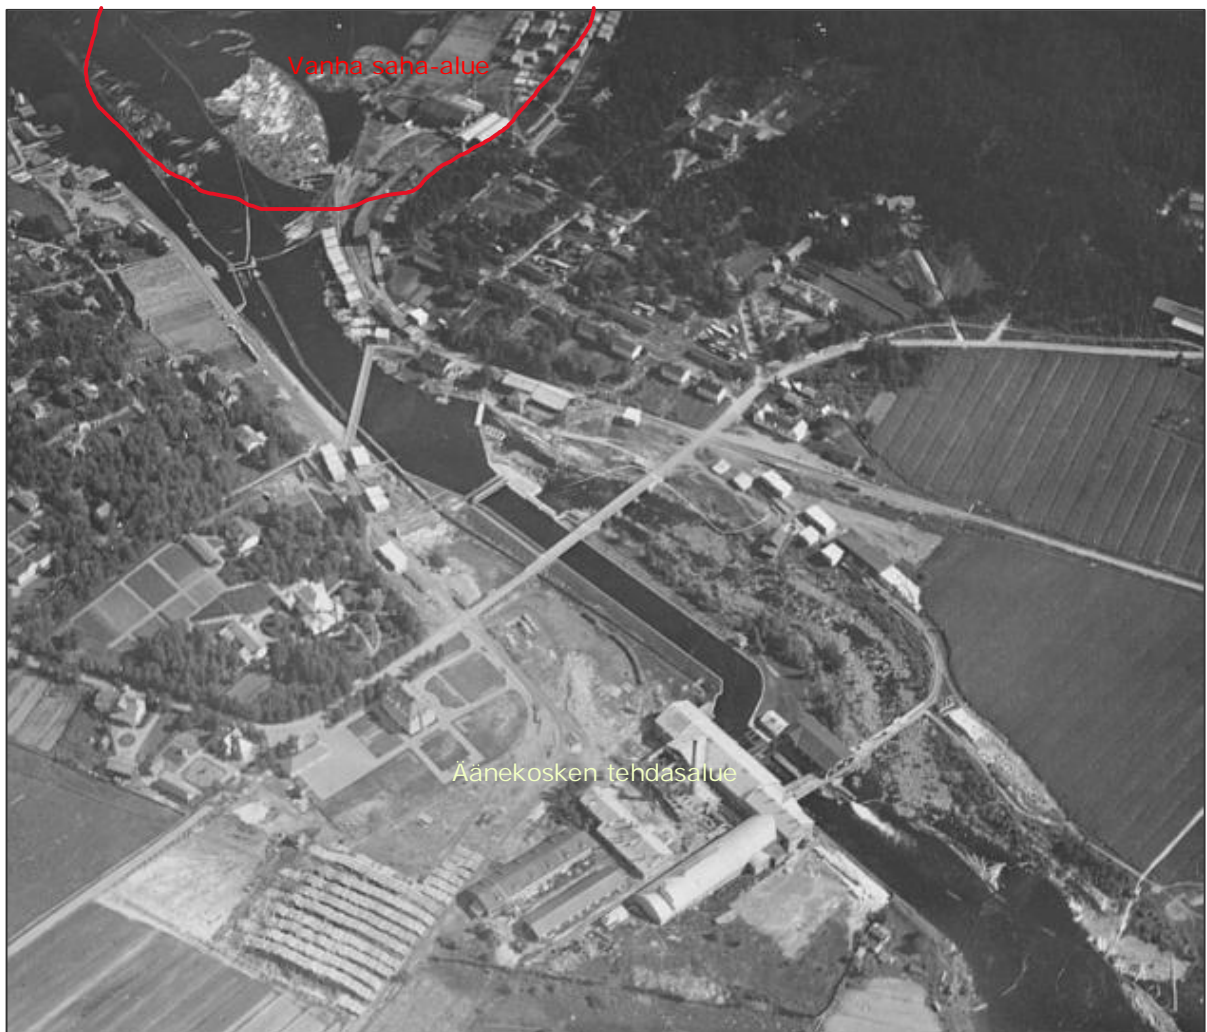
Alueella on aiemmin sijainnut Äänekoski Oy:n sahalaite, joka on suljettu 1930-luvulla. Saha paloi ja jälleenrakennettiin vuonna 1905. Sahan sulkemisen jälkeen alueella ei ole ollut sahatoimintaa ja tietyvästi alueen maankäyttö on ollut teollisessa mielessä minimaalista. Kertoman mukaan sahatoiminnan loppumisen jälkeen, noin 60-luvulla, alue on toiminut kaatopaikkana. Kertomaa tukevat tutkimusten jätehavainnot. Ilmakuvatarkastelun perusteella alueella on sahalaiteksen toiminnan aikaan sijainnut useita rakennuksia, jotka on sittemmin purettu. (Kuva 1)

Kuva 1. Ilmakuva Äänekosken tehdasalueelta vuodelta 1926. Vanha saha-alue näkyy osittain kuvan yläreunassa ja on rajattu punaisella. (Lähde: Äänekosken kaupunki, Äänekosken tehdasmuseo).

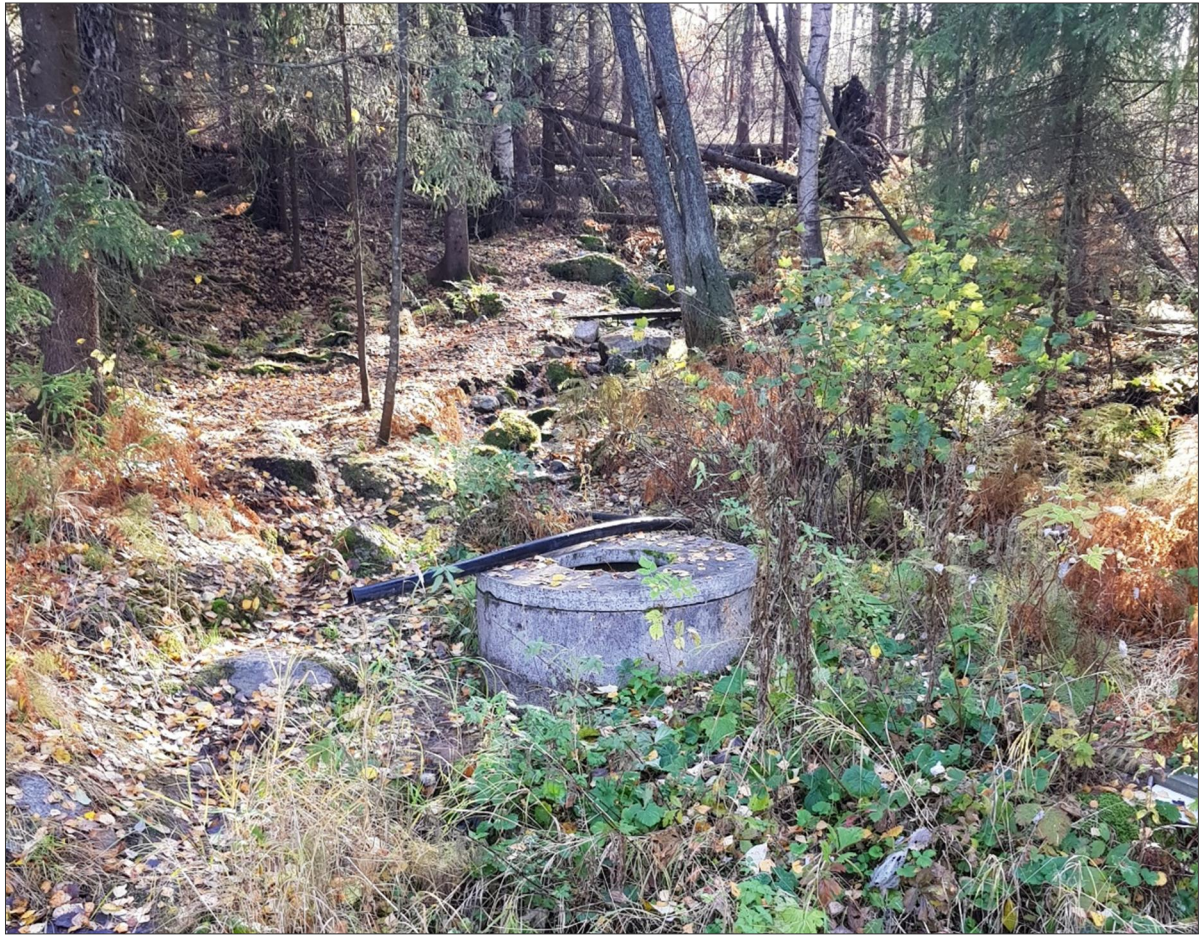
Kohde ei sijaitse luokitellulla pohjavesialueella. Lähin pohjavesialue on vedenhankintaa varten tärkeäksi luokiteltu Kovalanniemi (0999202), joka sijaitsee noin 2 kilometriä itään. Pohjaveden virtaussuunnan arvioidaan kunnostusalueilla olevan luoteeseen, kohti Äänejärveä. Kunnostusalueen pohjoispuolella sijaitsee lähde (suojeltu Erkon lähde- ja purolehto), johon saakka kunnostustoimenpiteet eivät ulottuneet. (Kuva 2)

Kuva 2. Erkon lähde- ja purolehto. Lähteen suojaksi on asennettu betonirengas.
