## KOULUNMÄEN PIENTALOALUEEN RAKENNUSINVENTOINTI

## RAKENNETUN YMPÄRISTÖN INVENTOINTI

Koulunmäen yhtenäiskoulun ympäristön asemakaavan muutos

15.1.2024

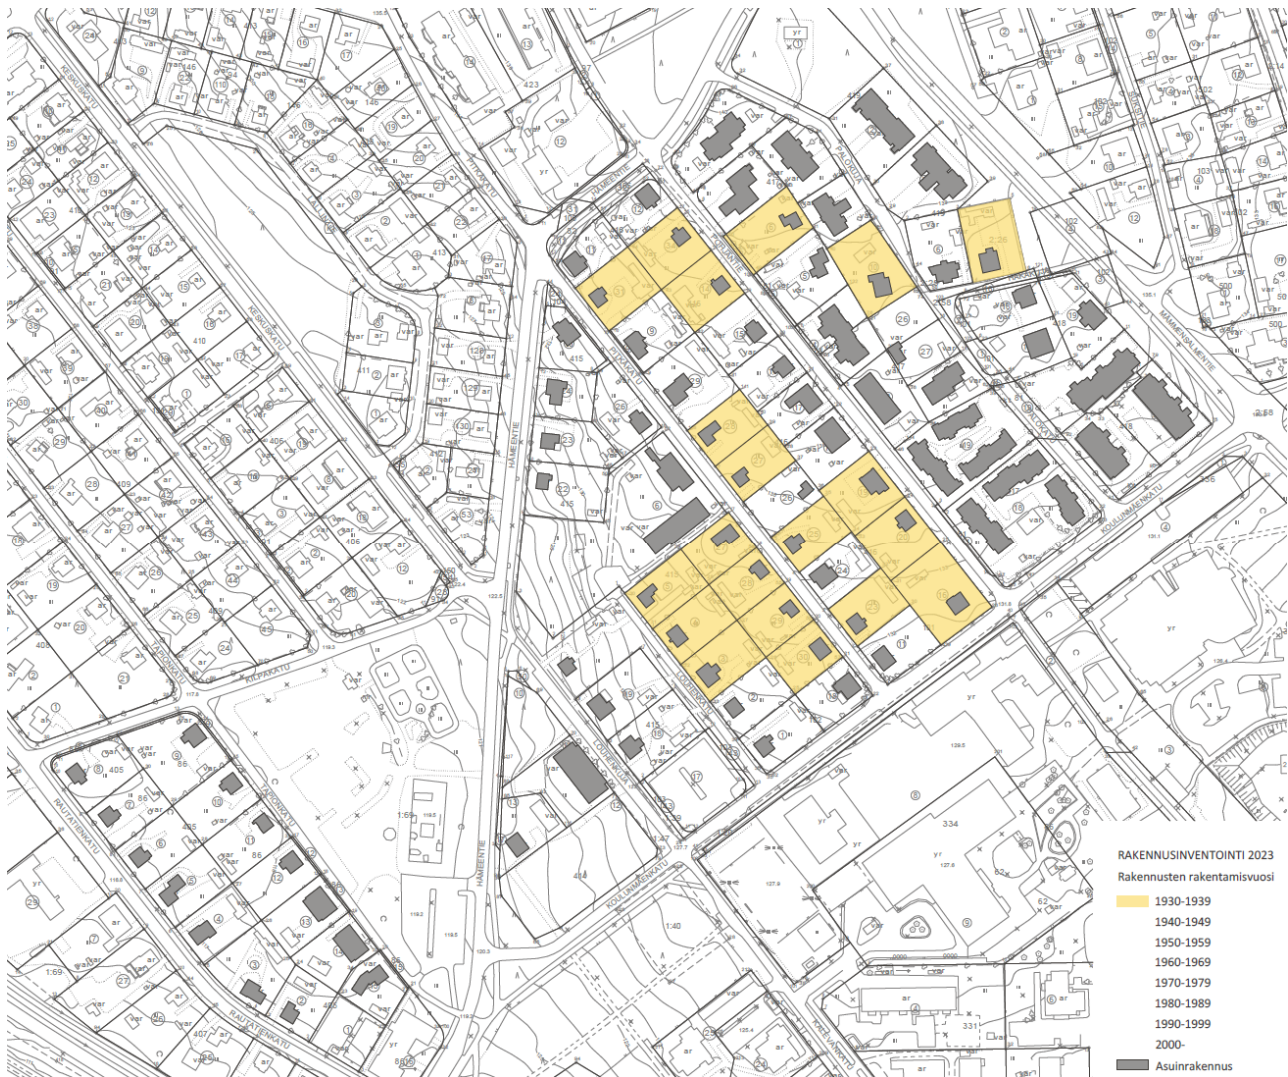
**Kuva 1.** 1930-luvulla rakennettu rakennuskanta keltaisella Koulunmäellä: Louhenkadun, Pitkätien ja Pohjantien varrella.

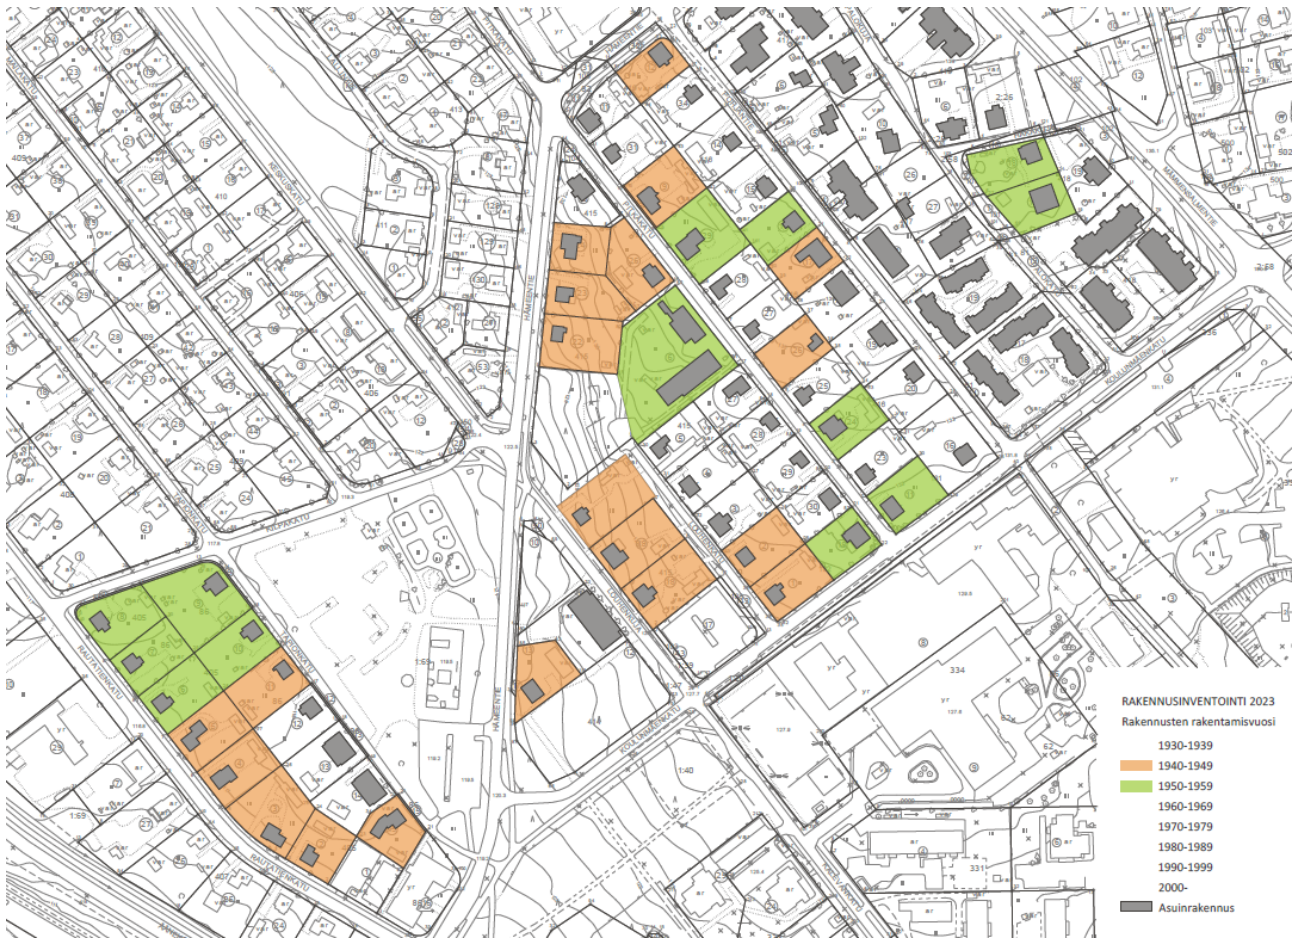
**Kuva 3.** 1940-luvulla rakennettu rakennuskanta oranssilla ja 1950-luvulla rakennettu rakennuskanta vihreällä esitettynä.

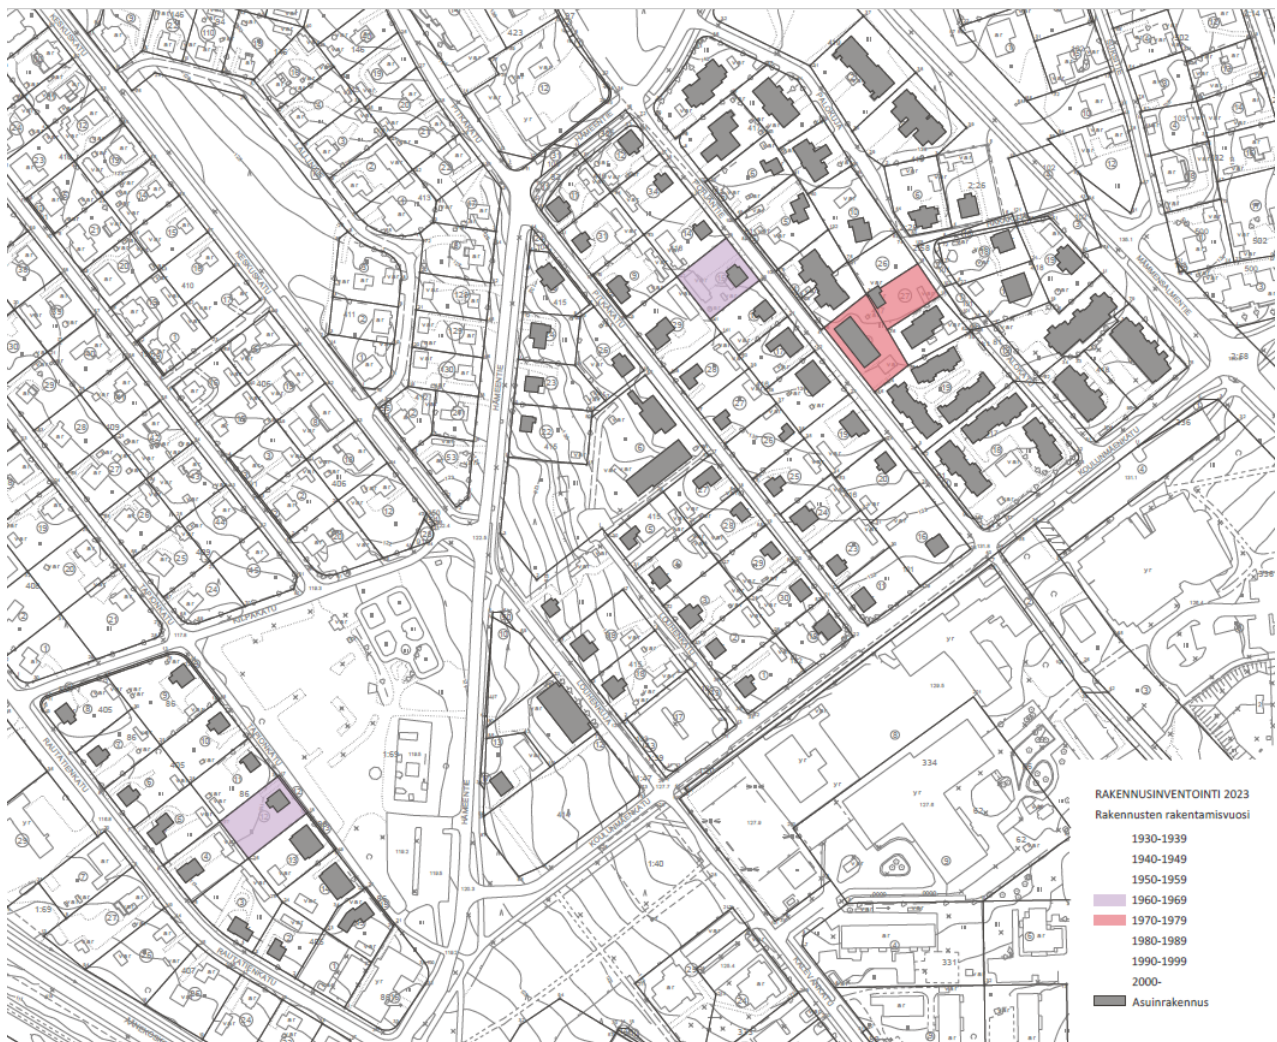
**Kuva 6.** 1960-luvulla rakennettu rakennuskanta lilalla ja 1970-luvun rakennuskanta punaisella esitettynä.

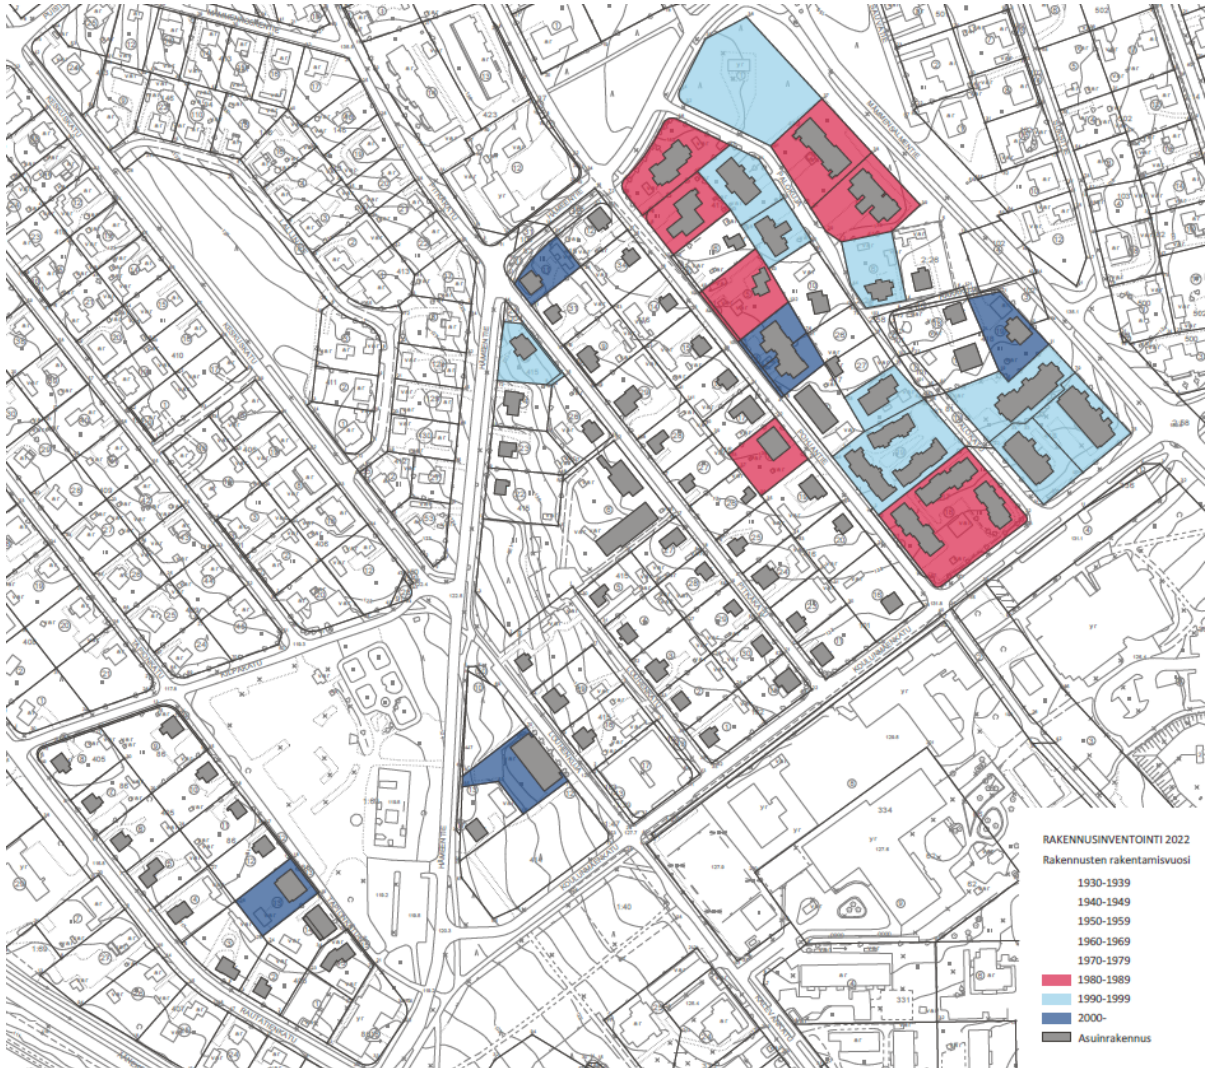
**Kuva 9.** 1980-1990-2000-luvun rakennuskantaa Koulunmäellä.

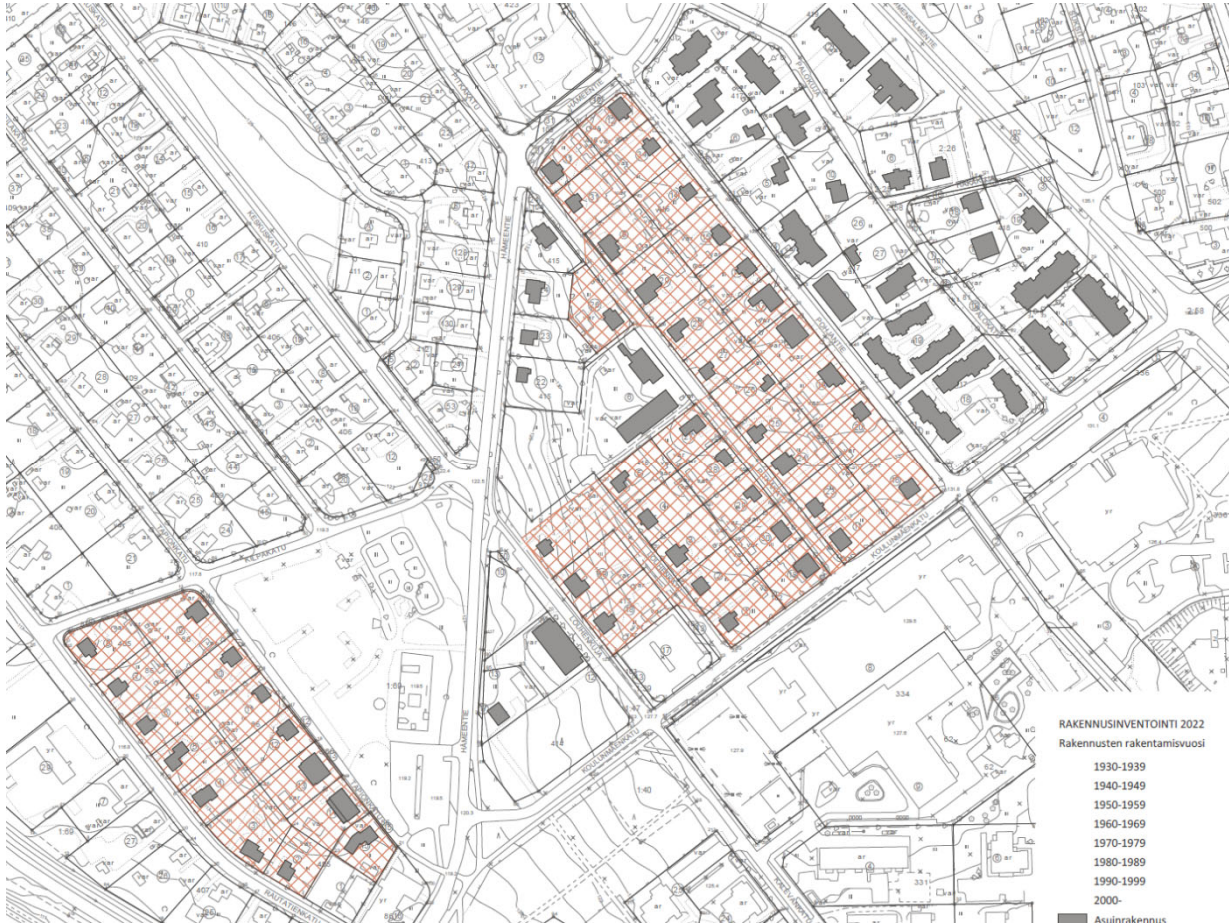
**Kuva 10.** Kulttuurihistoriallisten arvojen säilyttämiseksi esitettävä aluekokonaisuus /s-1 -merkinnällä. Yksittäiset suojeltavat rakennukset esitetään kaavakartalla sr -merkinnällä.

Koulunmäen alueella oleva vanhin rakennuskanta on hyvin säilynyt ja osa asuinrakennuksista on perusparannettuja. Alkuperäisessä kunnossa on myös muutamia rakennuksia. Asemakaavassa on hyvä esittää yksittäisiä rakennuksia suojeltaviksi, jotka ovat säilyttäneet ulkohahmonsia ja mittasuhteensa hyvin, eli julkisivuihin ei ole tehty aikakaudelle sopimattomia muutoksia. Kokonaisuutta turvaavalla alue -merkinnällä on hyvä esittää useita korttelialueita kulttuurihistoriallisten arvojen säilyttämiseksi.

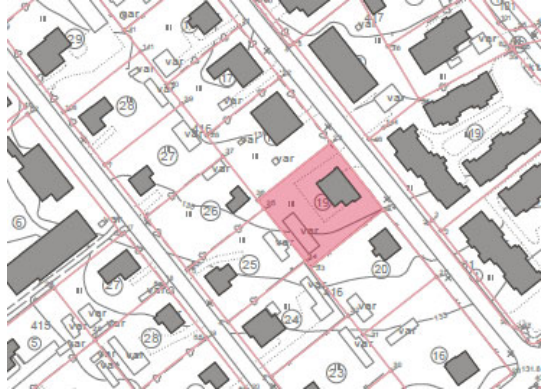
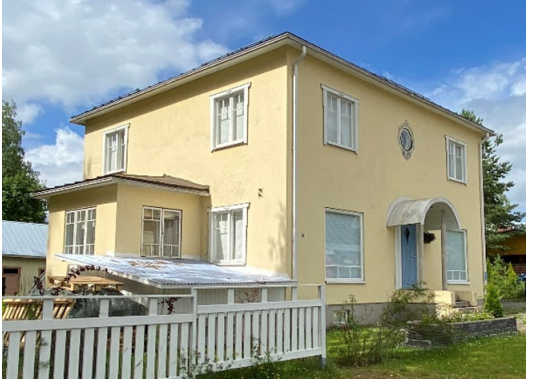
| 14 | 992-4-416-19<br>Pohjantie 6<br>asuinrakennus v 1939 | | | <br>Päivitetään talousrakennuksen uusi kuva keväällä 2024. | Kolmikerroksinen noppatalo. Keltaiseksi maalattu rappattu julkisivu. Valkoiset ikkunat uusittu, ikkunavuorilaudat valkoiset. Harmaanruskea kellarin sokkeli, jossa matalia ikkunoita. Todennäköisesti alkuperäinen konesaumattu peltikate.<br><br>Ulkorakennus on alkuperäisessä muodossaan. Maalattu kesällä 2022.<br><br><i>Kohteella on rakennushistoriallisia arvoja, päärakennus on säilyttänyt ulkohahmonsaa ja mittasuhteensa hyvin.</i> |

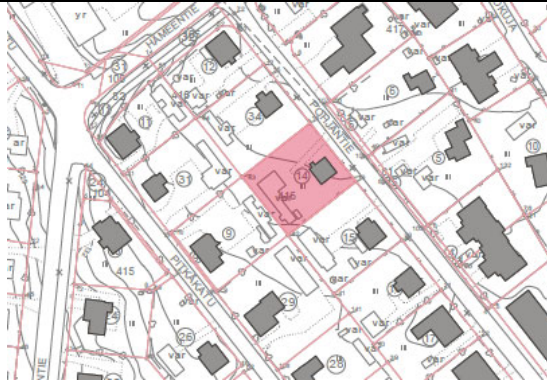
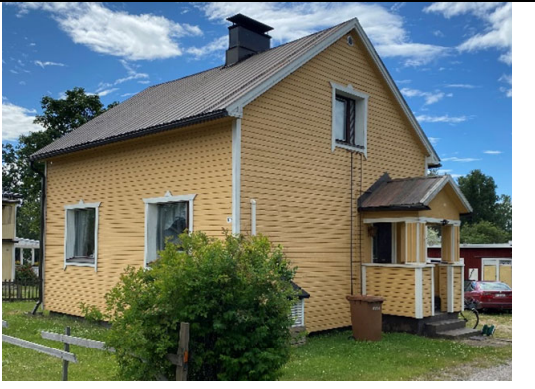
| 15 | 992-4-416-14<br>Pohjantie 16<br>asuinrakennus v 1939 | | | | Julkisivussa keltainen vaakapanelointi. Ikkunat uusittu jossain vaiheessa. Vuorilaudat ja nurkkalaudat valkoiset. Ruskea peltikate. Sokkeli tumman ruskea.<br><br>Alkuperäistä ulkorakennusta on laajennettu. Punainen rimaukoverhous, keltaiset kalanruotopaneloidut ovet, joiden päällä ikkuna. Vuorilaudat valkoiset. |

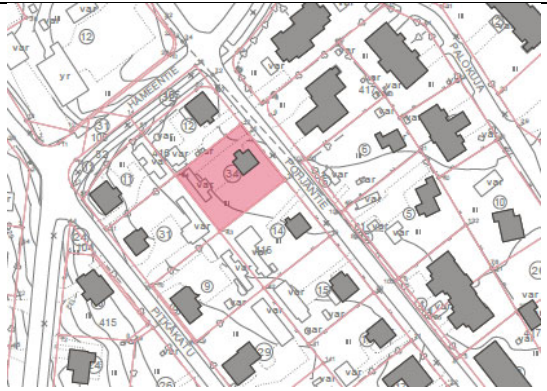
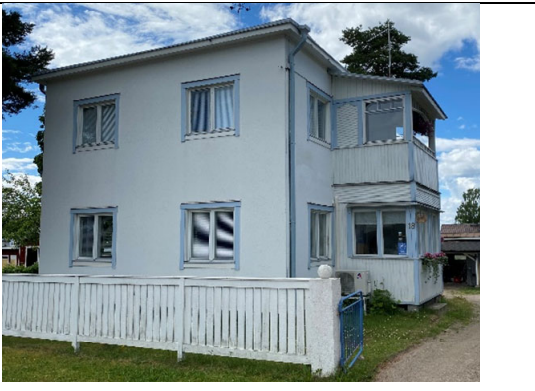
| 16 | 992-4-416-34<br>Pohjantie 18<br>asuinrakennus v 1939 | | | | Kaksikerroksinen noppatalo. Sileäksi rapattu julkisivu, harmaa. Kaksipuitteiset valkoiset ikkunat, vuorilaudat vaalean siniset. Peltikate. Eteis- ja parveke-laajennus ilmeisesti tehty jossain vaiheessa.<br><br>Ulkorakennus alkuperäisessä muodossaan lipan laajennusta lukuun ottamatta. Harmaa rimajulkisivuverhous, ovissa harmaa vaakapanelointi ja yläikkuna. Vuorilaudat valkoiset. Peltikate. |

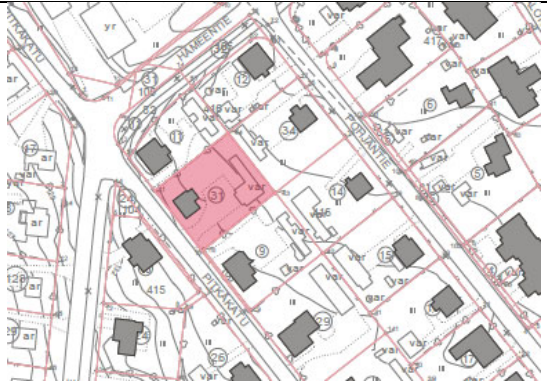
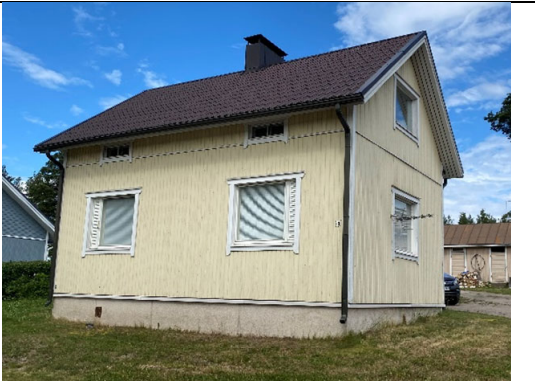
| 17 | 992-4-416-31<br>Pitkäkatu 19<br>asuinrakennus v 1938 | | | | Julkisivussa keltainen pystypanelointi. Ikkunat uusittu jossain vaiheessa. Vuorilaudat valkoiset. Ruskea peltikate uusittu. Harmaa sokkelilevy.<br><br>Ulkorakennusta laajennettu. Julkisivussa vaalea rimaverhous. Ovissa vaakapanelointi ja yläikkuna. Todennäköisesti alkuperäinen peltikate. |

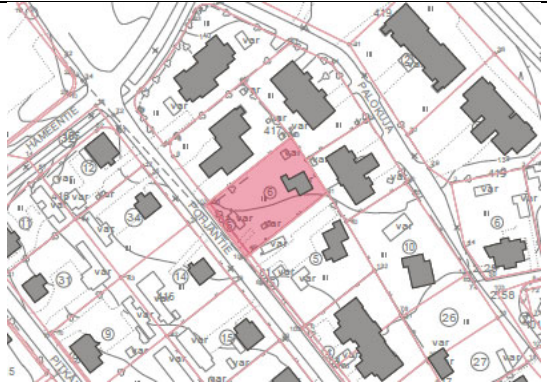
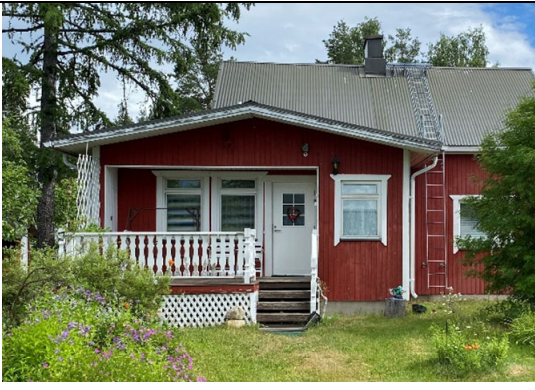
| 18 | 992-4-417-6<br>Pohjantie 13<br>asuinrakennus v 1932 | | | | Julkisivussa punainen pystypanelointi. Ikkunat ja vuorilaudat valkoiset. Sokkeli harmaa. Harmaa peltikate. Rakennukseen tehty laajennus jossain vaiheessa.<br><br>Ulkorakennus alkuperäisessä muodossa. Julkisivussa punainen pystylauta, vaakapaneloidut keltaiset ovet. Ikkuna ja vuorilaudat valkoiset. Harmaa peltikatto. |

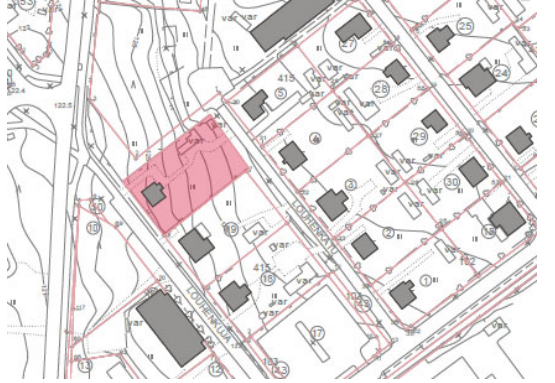
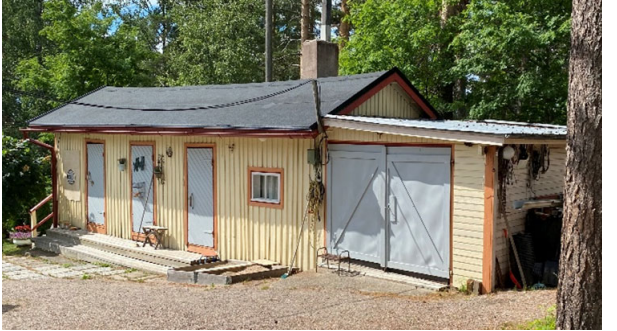
| <p>12</p> | <p>992-402-1-69M601<br/>Louhenkatu 6<br/>asuinrakennus v 1946</p> | | | | <p>Asuinrakennuksessa on pystyrunko, jonka lämmöneristeet ja ulkoverhous on uusittu vuonna 2019-20. Ruskea peltikate on uusittu vuonna 2014. Ikkunoiden puitteet ja vuorilaudat valkoiset. Korkea sokkeli ruskea.</p> <p>Talusrakennus on alkuperäisessä kunnossa, autotallilaa-jennus on tehty jossain vaiheessa. Rakennuksen ulkoverhouksena on rimalauta. Ovissa vinopanelointi. Katteena huopakate.</p> <p><i>Kohteella on rakennushistoriallisia arvoja, päärakennus on säilyttänyt ulkohahmonsaa ja mittasuhteensa hyvin. Päärakennus edustaa aikakaudelle tunnusomaista puurakentamista.</i></p> |

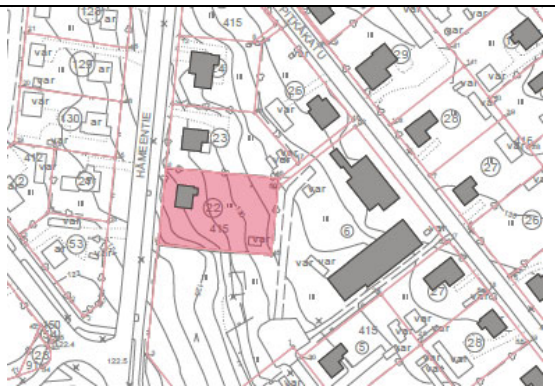
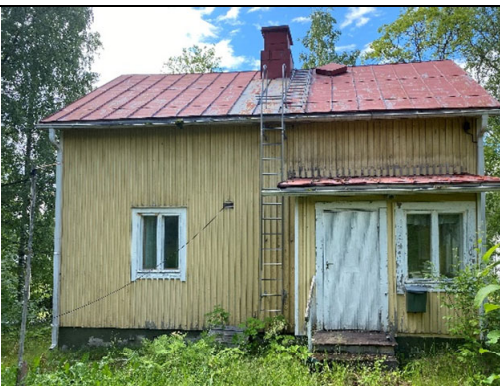
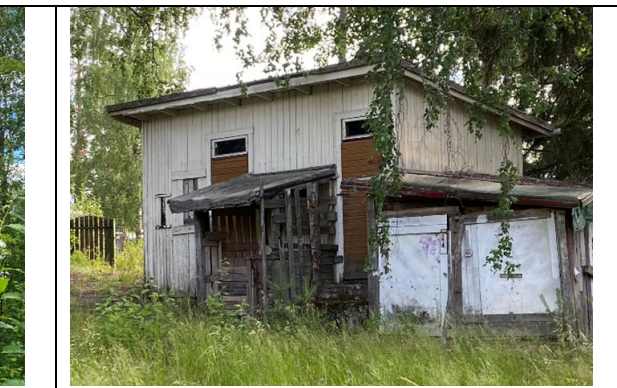
| <p>13</p> | <p>992-4-415-22<br/>Hämeentie 13<br/>asuinrakennus v 1946</p> | | | | <p>Asuinrakennuksessa keltainen rimalauta. Alkuperäiset valkoiset ikkunat ja vuorilaudat. Alkuperäinen pystypaneloitu valkoinen ulko-ovi. Alkuperäinen konesaumattu punainen peltikate.</p> <p>Ulkorakennuksessa vaalea pystylauta, alkuperäinen. Vaakapaneloidut ruskeat ovet, joissa yläikkunat. Katteena peltikate.</p> |

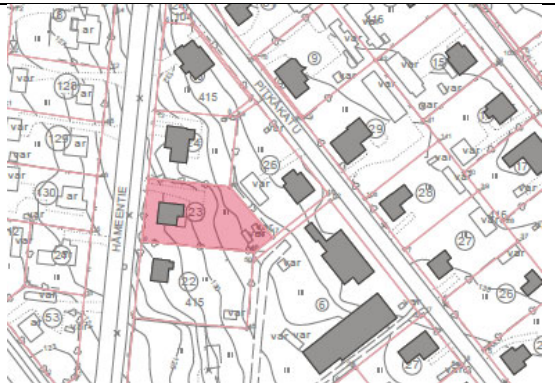
| <p>14</p> | <p>992-4-415-23<br/>Hämeentie 15<br/>asuinrakennus v 1946</p> | | | | <p>Asuinrakennuksessa valkoinen pystypanelointi. Alkuperäiset ikkunat valkoiset ja vuorilaudat harmaat. Ruskea tiilikuvioitu peltikate uusittu jossain vaiheessa. Kellarillisen rakennuksen sokkeli rapattu siniharmaa.</p> |

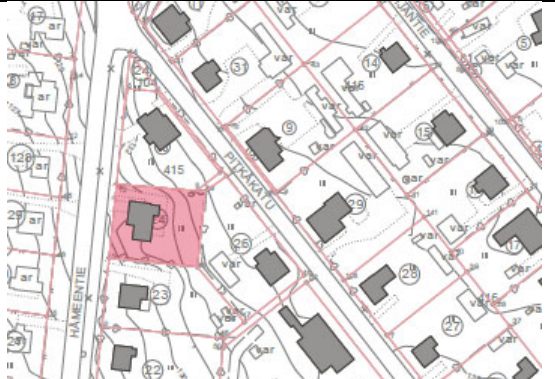
| <p>15</p> | <p>992-4-415-24<br/>Hämeentie 17<br/>asuinrakennus v 1948</p> | | | | <p>Asuinrakennuksen julkisivuissa pysty- ja vaakapanelointi, kahta erisävyistä keltaista. Tiilikuvioitu peltikate uusittu jossain vaiheessa. Aurinkopaneelit asennettu katon lappeelle. Kellarillisen rakennuksen betonisokkeli ruskea.</p> |

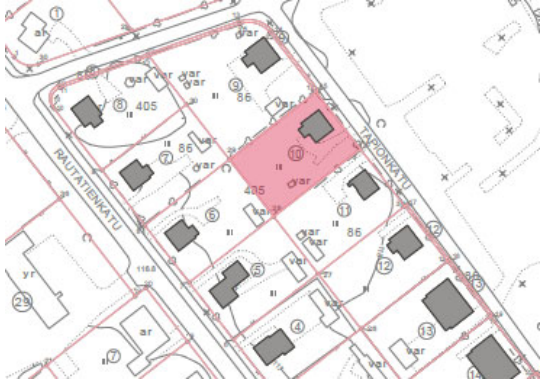
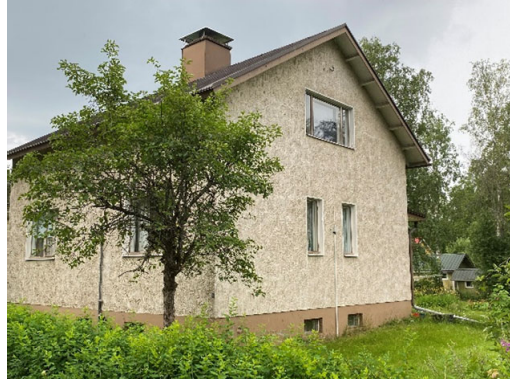
| 5 | 992-4-405-10<br>Tapionkatu 12<br>asuinrakennus v 1955 | | | | Asuinrakennuksessa rapattupintainen julkisivu. Alkuperäiset ruskeapuitteiset ikkunat, joissa ei vuorilautoja. Kellarillisessa asuinrakennuksessa on vaaleanruskea sokkeli, jossa ikkunoita. Ruskea peltikate uusittu jossain vaiheessa. Sisätilojen remonteja tehty 2019-20. |

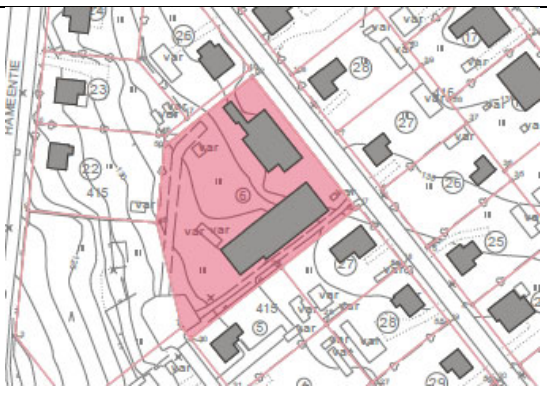
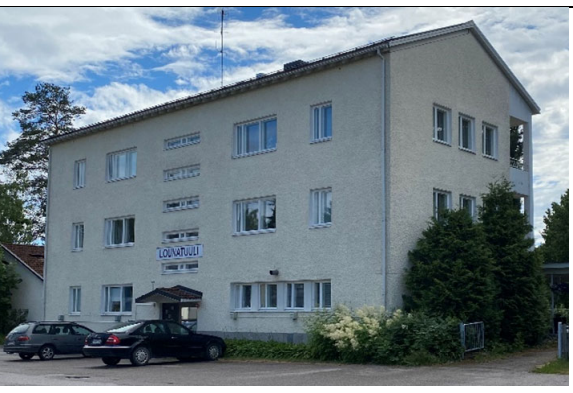
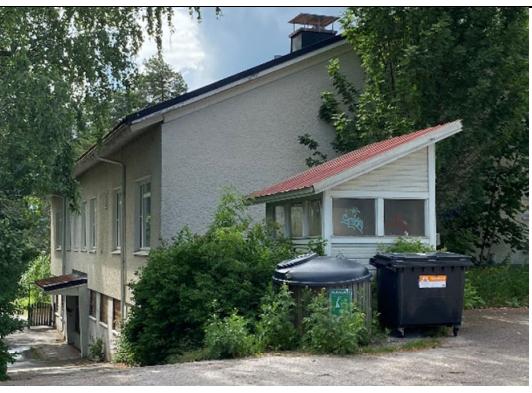
| 6 | 992-4-415-6<br>Pitkäkatu 12<br>asuinrakennus v 1951 | | | | Julkisessa rakennuksessa julkisivussa vaalea rappaus. Valkoiset ikkunat, ei vuorilautoja. Sokkeli rapattu valkoinen.<br><br>Sivurakennus on purkukuntoinen rapattupintainen rakennus. |

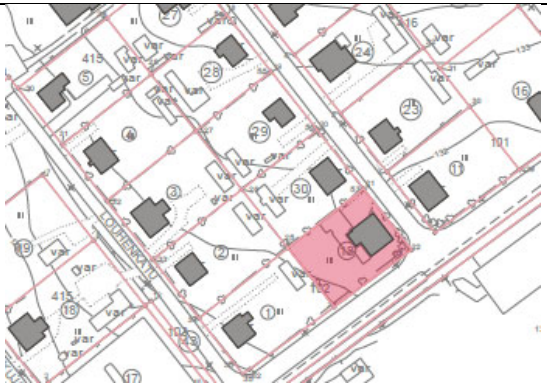
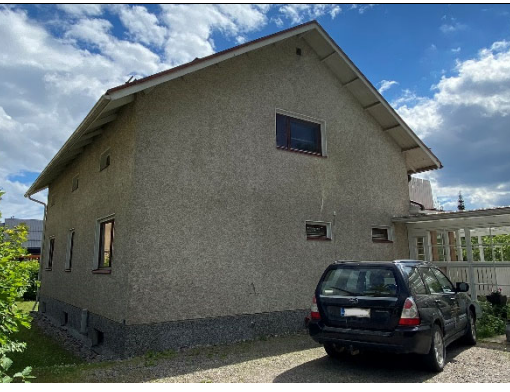
| 7 | 992-4-102-18<br>Pitkäkatu 2<br>asuinrakennus v 1956 | | | | Asuinrakennuksessa rapattupintainen julkisivu. Ruskeat ikkunat, ei vuorilautoja. Punainen peltikate. Rakennukseen tehty katettuja terasseja. Kellarikerroksen rakennuksen sokkelissa tumma rappaus ja vaakaikkunoita. |

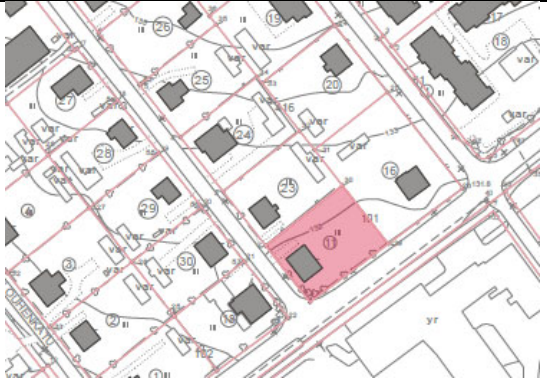
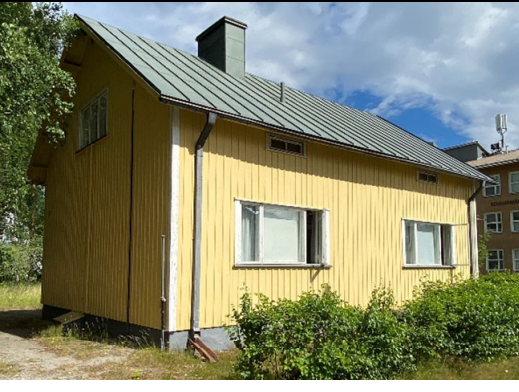
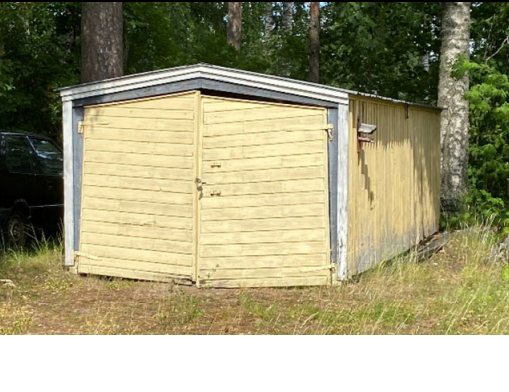
| 8 | 992-4-101-11<br>Pitkäkatu 1<br>asuinrakennus v 1952 | | | | Asuinrakennuksessa keltainen rimalautaverho. Valkoiset kolmipuitteiset ikkunat ovat alkuperäiset. Vihreä konesaumattu peltikate. Sokkeli rapattu harmaa.<br><br>Ulkorakennuksessa keltainen rimalautaverho. Loiva peltikatto. Vaakapaneloidut keltaiset pariovet. |

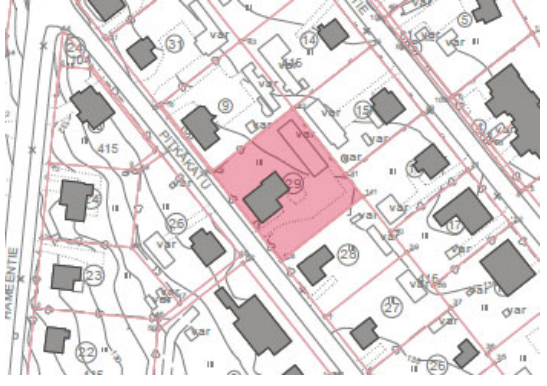
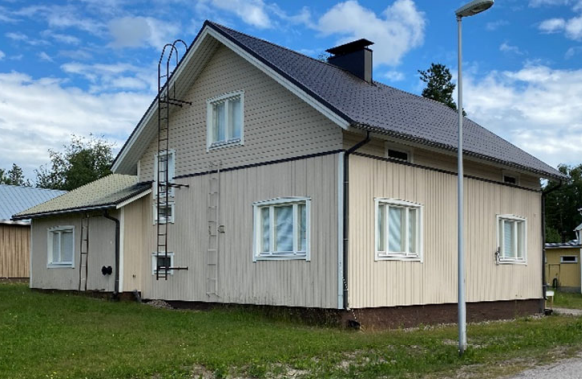
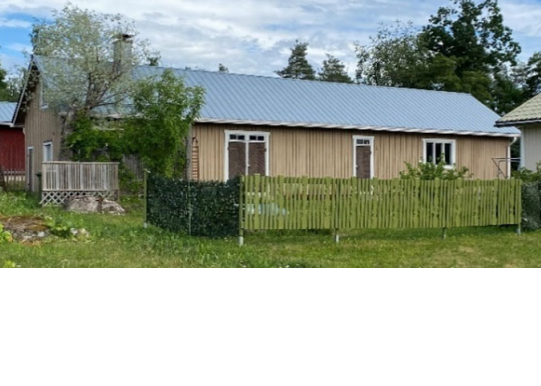
| 9 | 992-4-416-29<br>Pitkäkatu 15<br>asuinrakennus v 1950 | | | | Asuinrakennukseen on jossain vaiheessa uusittu ulkoverho ja vesikatto. Rakennusta on myös laajennettu. Ulkoverhouksena on vaalea vaaka- ja pystypanelointi, ikkunat ja vuorilaudat valkoiset, sokkeli ruskea paikalla muurattu. Ikkunoissa säilynyt aikakaudelle tyypillinen puitejako.<br><br>Ulkorakennus on alkuperäisessä kunnossa. Vaalea rimalautaulkoverho ja harmaa peltikate. Ikkunat ja vuorilaudat valkoiset. Kalanruotokuvioiset ruskeat puuovet. |

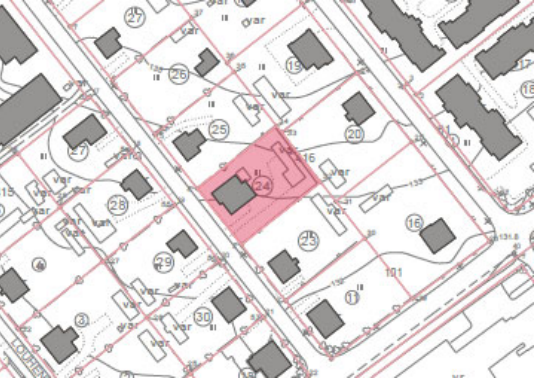
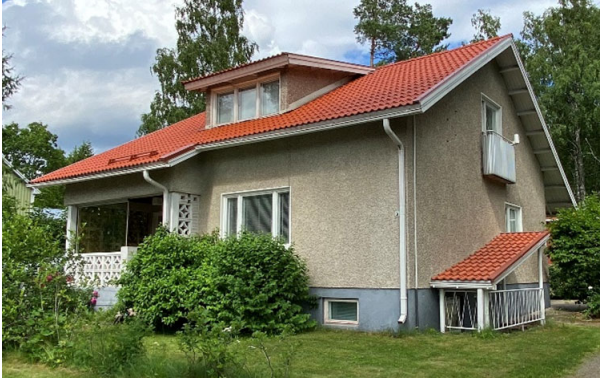
| 10 | 992-4-416-24<br>Pitkäkatu 5<br>asuinrakennus v 1958 | | | | <p>Vaaleaksi rapatun asuinrakennuksen runkomateriaalina on kivi. Rakennus liitetty kaukolämpöön vuonna 2010. Punainen tiilikate uusittu vuonna 2017. Kellarikerroksen sokkeli siniharmaa. Valkoiset ikkunanpuitteet, ei vuorilautoja. Ikkunoissa säilynyt aikakaudelle tyypillinen puitejako.</p> <p>Ulkorakennukseen on tehty laajennus kahden auton säilytykseen. Talousrakennuksessa on pystyrunko ja peltikate. Ulkoverhouksena punainen rimalauta, paneloidut ovet ruskeat, vuori- ja räystäslaudat valkoiset.</p> <p><i>Kohteella on rakennushistoriallisia arvoja, pääarakennus on säilyttänyt ulkohahmonsaa, mittasuhteensa ja tyylinsä hyvin.</i></p> |

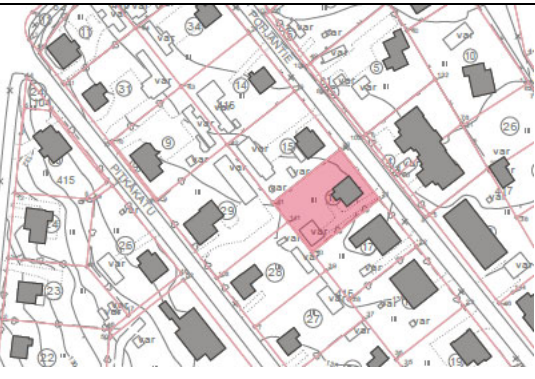
| 11 | 992-4-416-16<br>Pohjantie 12<br>asuinrakennus v 1952 | | | | <p>Asuinrakennuksessa julkisivuissa vihreä vaaka- ja pystypanelointi. Valkoiset ikkunat uusittu jossain vaiheessa, valkoiset räystä- ja vuorilaudat. Tumma peltikate. Kellarillisen rakennuksen sokkelissa tumma rappaus ja matalia ikkunoita.</p> <p>Ulkorakennuksessa julkisivuissa vihreä vaaka- ja pystypanelointi valkoiset välilistat. Valkoiset ovet ja vuorilaudat Tiilikuvioitu ruskea peltikate.</p> |

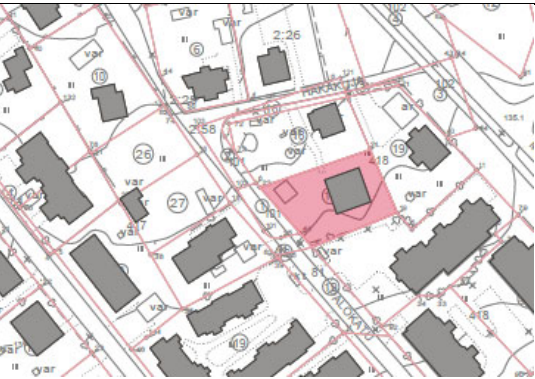
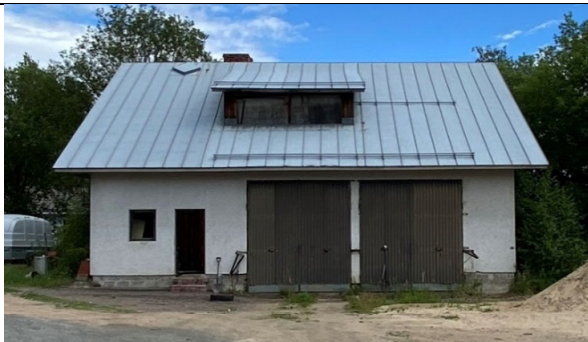
| 12 | 992-4-418-15<br>Palokatu<br>talousrakennus v 1956 | | | | <p>Rakennus ei ole asumiskäytössä. Vaalea rapattu julkisivu, harmaa konesaumattu peltikate. Harkkosoihke.</p> |

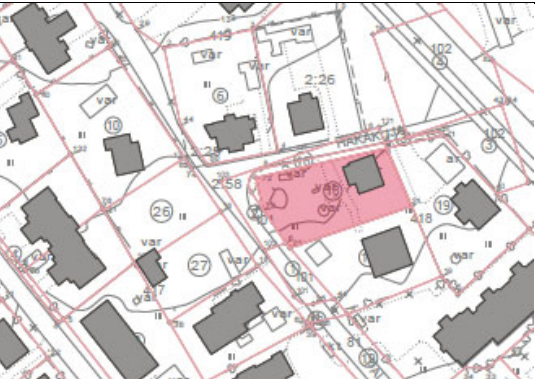
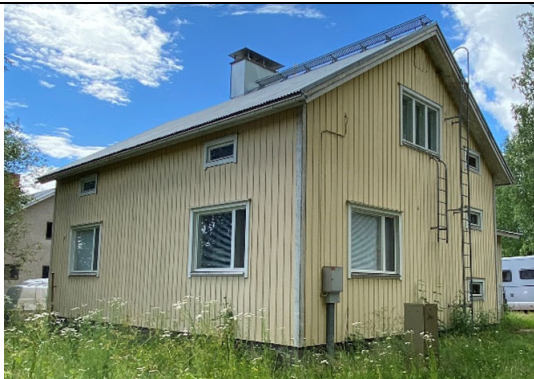
| 13 | 992-4-418-18<br>Hakakuja 1<br>asuinrakennus v 1950 | | | | <p>Asuinrakennuksessa keltainen rimalautaverho. Valkoiset ikkunat ja vuorilaudat. Harmaa peltikate. Sokkeli ruskea.</p> |
